VOLKSWAGEN TOURAN

02/03 ⇒ 2016

Porta lato sinistro - Left hand side door

POWER WINDOW LEFT

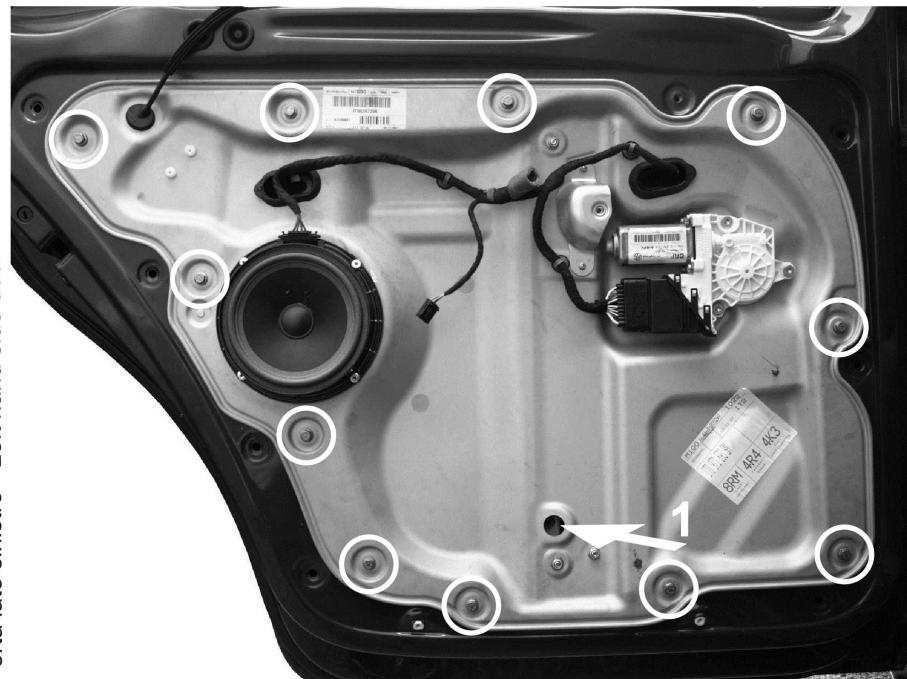
- 1) Remove the plastic pin from the window off in pos. 1 (photo 1).
- 2) Remove the original cable harness from the steel panel and remove the 11 screws of the steel panel (photo 1).
- 3) Remove the screws 2, 3 and 4 of the motor and the original window regulator by drilling a Ø 8 mm hole in pos. 5, 6 and 7 (photo 2).
- 4) Fasten the regulator in pos. 8 and 9; position and fasten the motor in pos. 10, 11 and 12 using the screws supplied (photo 3).
- 5) Fix the wiring in the point A (photo 4).
- 6) Put back the steel panel in the door and fasten the 11 rivets as shown in photograph 5; reinstall the original wire harness.
- 7) Let the glass slide back down and fasten it in pos. 13 (photo 5).
- 8) Carry out the electrical connections, to restore the comfort function use the instruction manual of the car.

- 1) Togliere il perno in plastica dal vetro in pos. 1 (foto 1).
- 2) Staccare il cablaggio originale dal pannello in acciaio e togliere dal pannello le 11 viti (foto 1).
- 3) Togliere le viti 2, 3 e 4 dal motore e il meccanismo originale eseguendo i fori Ø 8,0 mm in pos. 5, 6 e 7 (foto 2).
- 4) Fissare il meccanismo in pos. 8 e 9; inserire e fissare il motore in pos. 10, 11 e 12 usando le viti fornite (foto 3).
- 5) Fissare il cablaggio nel punto A (foto 4).
- 6) Riposizionare il pannello in acciaio e fissarlo nei 11 punti indicati nella foto 5, inserire il cablaggio originale.
- 7) Far scendere il vetro e fissarlo in posizione 13 (Foto 5).
- 8) Eseguire il collegamento elettrico, per ripristinare la funzione confort utilizzate le istruzioni del manuale d'uso della vettura.

- 1) Enlevez l'axes en plastique du verre en pos. 1 (photo 1).
- 2) Détachez le câble original du panneau en acier, enlevez les 11 vis du panneau en acier (photo 1).
- 3) Enlevez les vis 2, 3 et 4 du moteur et le lève-vitre original en faisant des trous Ø 8 mm en position 5, 6 et 7 (photo 2).
- 4) Serrez le lève-vitre dans les pos. 8 et 9; placez et serrez le moteur dans les pos. 10, 11 et 12 en utilisant les vis fournies (photo 3).
- 5) Fixez le câblage au point A (photo 4).
- 6) Repositionnez le panneau en acier et serrez et 11 points indiqués dans la photo 5; réinstallez le câble original.
- 7) Laissez descendre la vitre et serrez-la en position 13 (photo 5).
- 8) Exécutez le branchement électrique, pour rebâtir le fonctionnement confort veuillez suivre le manuel d'utilisation de la voiture.

- 1) Quitar los perno de plástico en los punto 1 y desfilar el cristal (foto 1).
- 2) Desconectar del panel de acero el mazo de cables original y quitar los 11 tornillos (foto 1).
- 3) Quitar los tornillos 2, 3 y 4 del motor y el mecanismo original y realizar agujeros de Ø 8,0 mm en los puntos 5, 6 y 7 (foto 2).
- 4) fijar el mecanismo en los puntos 8 y 9; bloquear el motor en los puntos 10, 11 y 12 usando los tornillos suministrados (foto 3).
- 5) Fijar el cableado en el punto A (foto 4).
- 6) Volver a colocar el panel en acero y arreglarlo en los 11 puntos indicados en la foto 5, insertar el mazo de cables original.
- 7) Bajar el cristal y fijarlo en el punto 13 (foto 5).
- 8) Realizar la conexión eléctrica, para restaurar la función de confort utilizar las instrucciones de usuario del coche.

- 1) Remova o pino de plástico do vidro na pos. 1 (foto 1).
- 2) Desconecte a fiação original do painel de aço e remova os 11 parafusos do painel (foto 1).
- 3) Remova os parafusos 2, 3 e 4 do motor e do mecanismo original, perfurando os buracos de Ø 8,0 mm na pos. 5, 6 e 7 (foto 2).
- 4) Fixe o mecanismo na pos. 8 e 9; Insira e fixe o motor em posição. 10, 11 e 12 usando os parafusos fornecidos (foto 3).
- 5) Fixe a fiação no ponto A (foto 4).
- 6) Reposicione o painel de aço e fixe-o nos 11 pontos mostrados na figura 5, insira a fiação original.
- 7) Abaixe o vidro e conserte-o na posição 13 (Foto 5).
- 8) Realizar as ligações eléctricas, para restaurar a função de confort Use o manual de instruções do carro.

- 1) Entfernen das Plastikscharnier vom Glas in Position 1 (foto 1).
- 2) Entfernen Sie den ursprünglichen Kabelbaum von der Stahlverkleidung, entfernen Sie die 11 Schrauben der Stahlverkleidung.
