PI 1904
¡Sólo para personal especializado!
1/2

ADVERTENCIA EN RELACIÓN CON LA FALSIFICACIÓN DE PRODUCTOS

DE LOS MÚLTIPLES DE ADMISIÓN CON TUBOS VARIABLES EN EL MERCEDES-BENZ M272

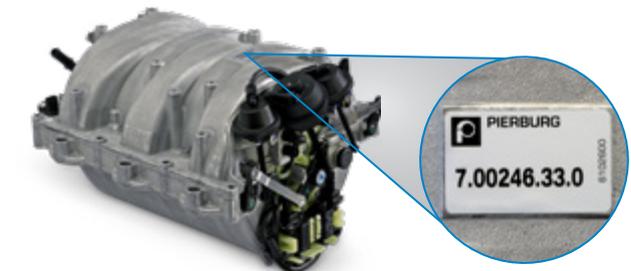
Fig. 1: múltiple de admisión con tubos variables original de Pierburg

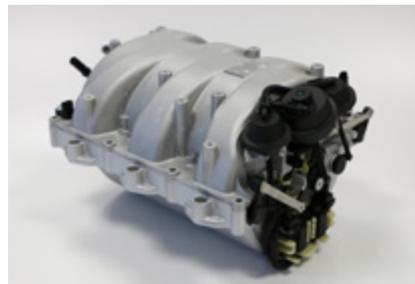
Fig. 2: falsificación

- Las piezas pueden soltarse o romperse y penetrar en la cámara de combustión. Esto puede ocasionar averías graves en el motor.
- Si no se alcanzan los valores nominales, el diagnóstico de a bordo puede identificar esto como una avería, lo que puede ocasionar que se ilumine la lámpara de averías y se active el modo de emergencia.

- Las fugas en el sistema de depresión pueden originar errores secundarios en otros componentes del sistema.
- Si se produce un fallo prematuro de la falsificación del producto, le ocasionará el doble de trabajo y gastos.

POR ESTOS MOTIVOS LE PREVENIMOS SOBRE EL USO DE ESTA FALSIFICACIÓN DEL PRODUCTO.
