PI 1904

## ОСТОРОЖНО: ПОДДЕЛКА

### РЕГУЛИРУЕМОГО ВПУСКНОГО КОЛЛЕКТОРА ДЛЯ MERCEDES-BENZ M272

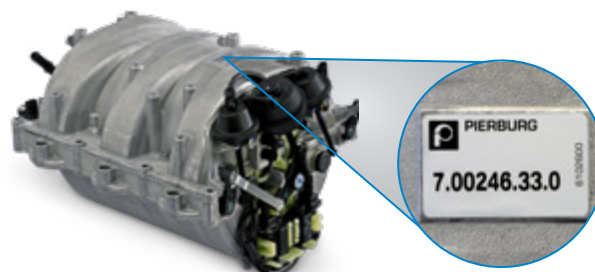
Рис. 1: Оригинальный регулируемый впускной коллектор Pierburg
