SI 0083
仅针对专业人员!
1/2

SERVICE INFORMATION

对于二次空气阀的快速测试

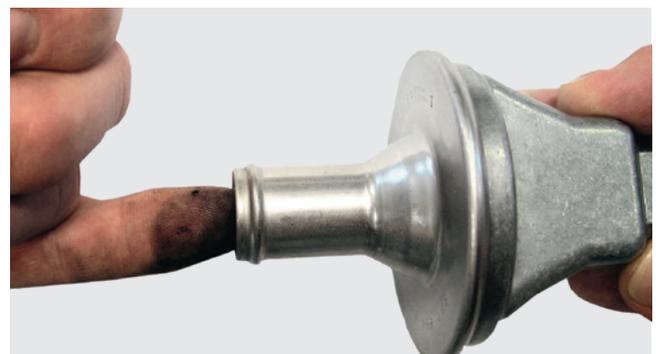
示意图1: 止回阀的简单检验

- 松开并拆除二次进气止回阀与二次空气泵之间的连接管。
→ 请见背面图形上的测试点“P”
- 如发现阀门侧存在废渣沉积 (参考图示 1 中手指检测法), 则表明止回阀不密封且必须更换。这种情况下, 二次空气泵可能已经损坏。
- 检查二次空气泵, 必要时更换。

由于尾气冷凝物受损

为了比较: 崭新状态

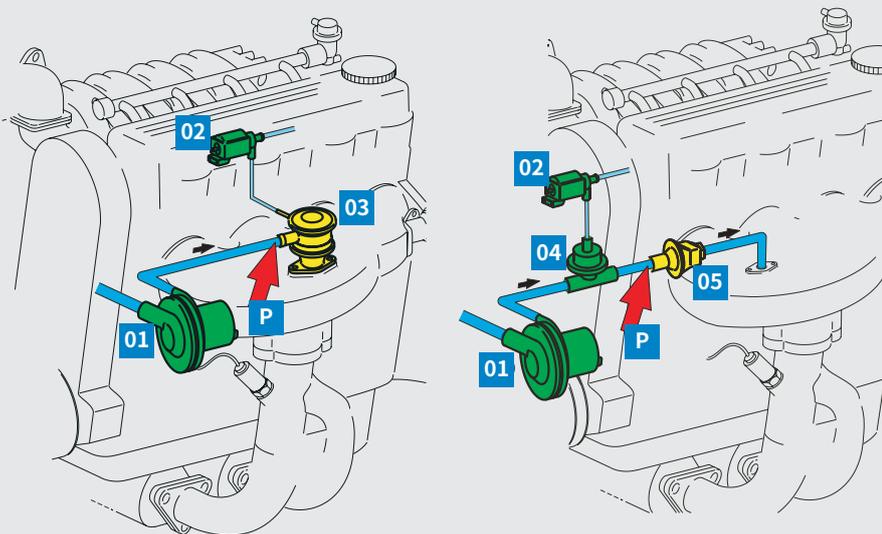
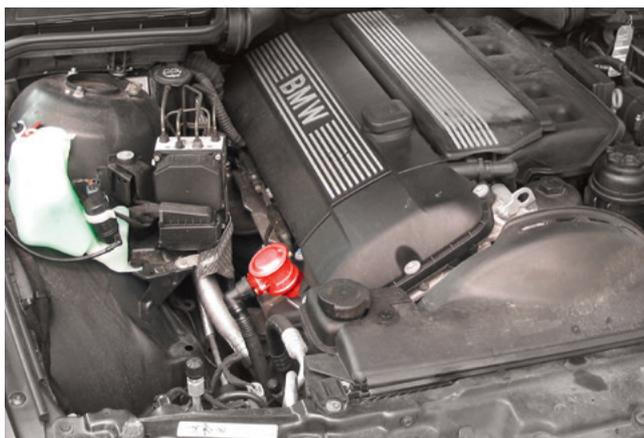
二次进气系统的两种变体

- 01 二次空气泵
- 02 换向阀 (EUV)
- 03 断路式止回阀
(约 1995 年 →)
- 04 二次进气关闭阀
(约 1993 年 → 1997 年)
- 05 二次进气止回阀
(约 1993 年 → 1997 年)
- P 快速检查测试点

二次进气阀是二次进气系统的组成部分。它安装在二次空气泵 (01) 与排气歧管之间。它们防止排气系统中的压力峰值对二次进气系统造成损坏, 以及排气或冷凝物进入二次空气泵。

可断开的止回阀 (03) 通常是真空操作阀。

新型 (始于约 1998 年 →) 断路式止回阀会受二次进气的压力作用下而打开。这消除了换向阀 (02) 的气动控制。

二次空气止回阀 (05) 在二次进气气流的压力下会打开。

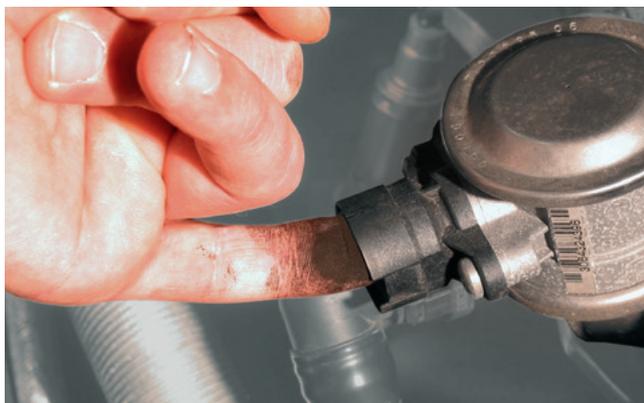
在 BMW 520i 内的二次进气阀上快速检测 (高亮显示)
