## TECHNISCHE INFORMATION

**TI 189**

**VERGASER- 2 E -**

### RISSBILDUNG AM VERGASERGEHÄUSE DURCH FALSCHES ANZIEHEN DER VERGASERDECKEL-BEFESTIGUNGSSCHRAUBEN

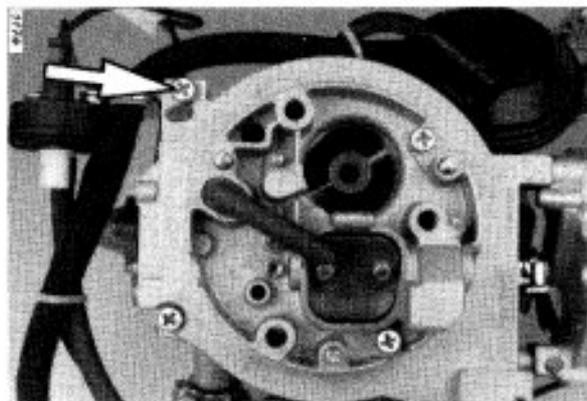
Beim Anziehen der Vergaserdeckelschrauben ist die Schraube (siehe Pfeil, Bild) zuletzt anzuziehen. Nichtbeachtung führt zu Rissbildung am Vergasergehäuse.

Nach Demontage des Vergaserdeckels, ist grundsätzlich eine neue Deckeldichtung zu verwenden.
