## SI2019-015

### Sostituzione di 8DB 355 011-481 (T1461) / 8DB 355 016-261 (T2145) con 8DB 355 020-671 (T2268)

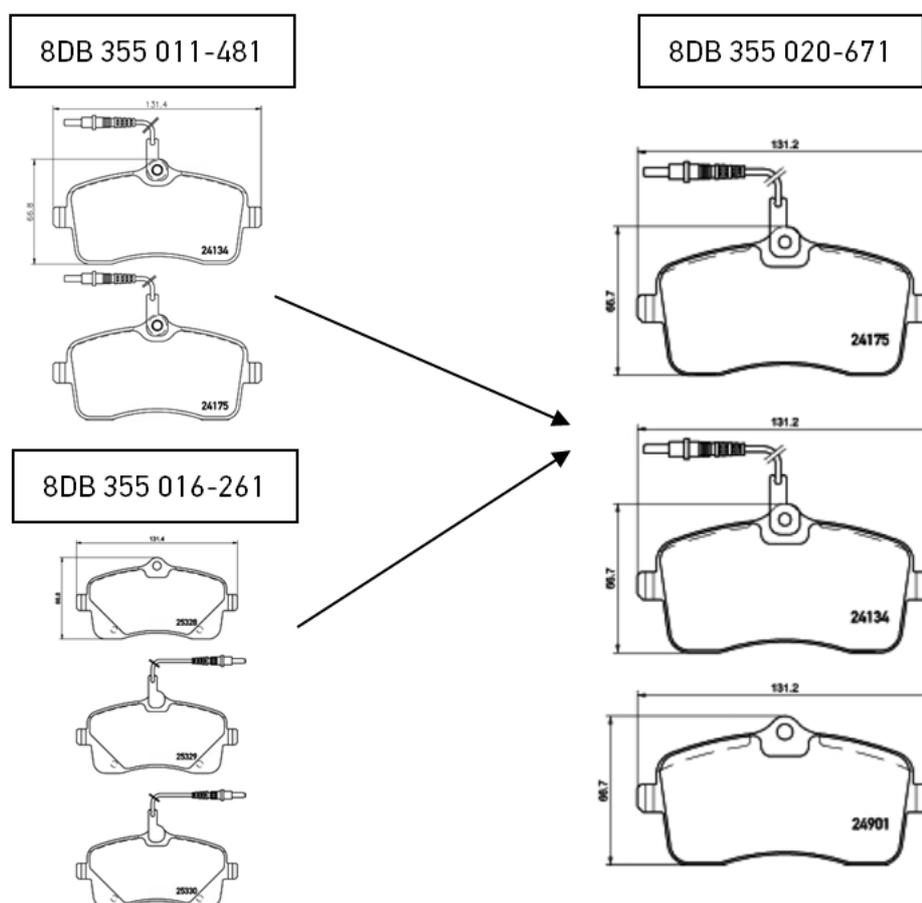
I modelli 8DB 355 011-481 e 8DB 355 016-261 saranno armonizzati nel modello 8DB 355 020-671 che copre le applicazioni di entrambi i pezzi. Di conseguenza, un indicatore di usura elettronico è montato solo sui modelli WVA 24175 e 24134.

Si prega di fare riferimento alle immagini sottostanti:

Lo stock esistente di 8DB 355 011-481 e 8DB 355 016-261 può essere esaurito senza problemi.
