مضخات الوقود الكهربائية

لا حركة بدونها! - مضخات الوقود الكهربائية

نظام التشخيص الذاتي للسيارة OBD والإمداد بالوقود اكتشاف الأخطاء والتغلب عليها

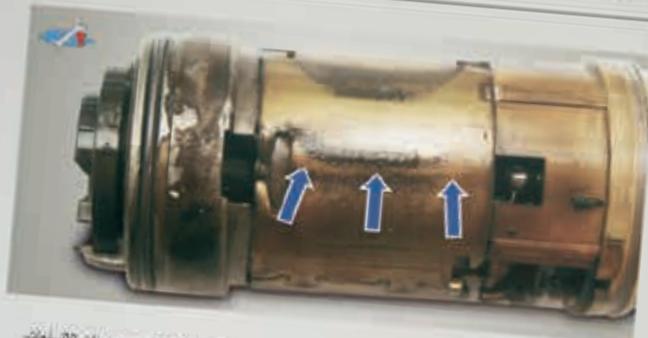
صورة ١٢: مضخة وقود متسخة
أوضح للصورة مضخة وقود متسخة بشدة، وقد لم يزل العنق الخارجي وبالتالي يمكن رؤية الرواسب وجزيئات الإسهالات على الحاقب.

- أكثر الأسباب شيوعاً لسرور التلوثات نظام الوقود، أو تسفل مضخات الوقود في وقت مبكر هو الإسهالات التي توجد في الوقود بمزيجيات كثيفة في سفوحه وتؤثر بطرق مختلفة:
- انسداد الفلاتر
- انخفاض كمية السحب
- تزايد الضغوط الناتجة من مضخة الوقود
- الدوران الجاف للمضخة
- تعرض المضخة للإحقة
- الإسهال المشابه لتلك التي تسفل فيها بالزيت
- انسداد أو جزيئات الحبر (٣٣) الأسرار تشتمل من الماء، قطر فصل (٣-٣) دخول التسخات من الخارج إلى خزان الوقود (تدها الذود بالوقود سائل)
- تقادم الوقود نظراً لطول فترات التوقف (شهور أو أسابيع)
- عدم الالتزام بمواعيد الصيانة (تغيير الفلاتر)
- انخفاض جودة الوقود (قطر فصل ٣-٣)
- تقادم أو تسفل خرطوم الوقود
- دخول الماء والإسهالات عبر خرطوم تصريف هواء الغاز المتصريف أو من خلال تلميح خرطوم تصريف هواء الخزان فيما بعد بطريقة غير سليمة

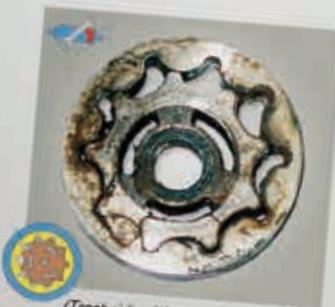
صورة ١٤: مضخة مسدودة (مخلة Trochoiden) ذات مخلة مسدودة E3T

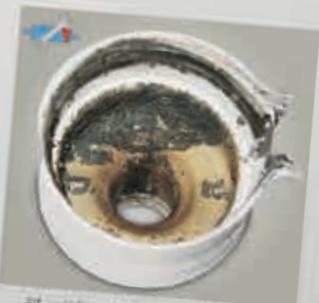
صورة ١٥: قطع من جسم مضخة مخددة ذات مخلة مسدودة E3T - مسدود الفلتر الرواسب

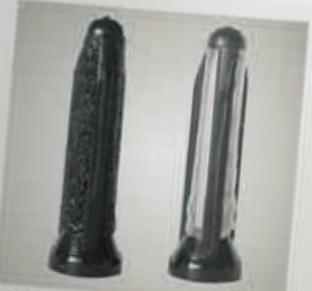
صورة ١٦: قطر رشاش مضخة ذات مخلاً مسدودة F٤٤١ من اليسار مسدود - على اليمين سليم

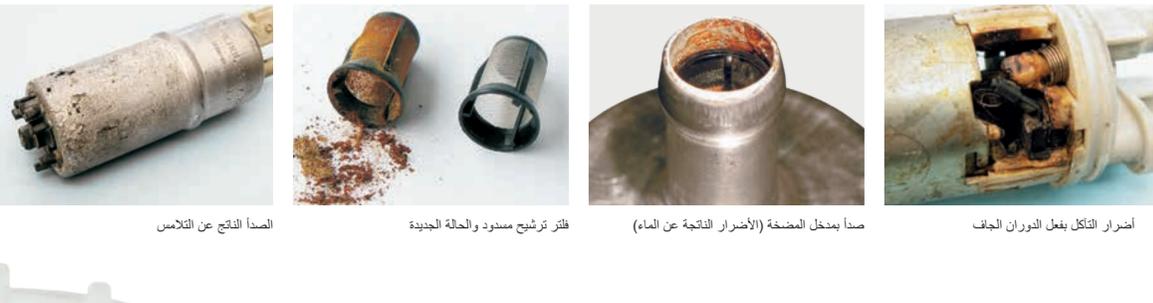
الصدا الناتج عن التلامس

فلتر ترشح مسدود والحالة الجديدة

صدا بمدخل المضخة (الأضرار الناتجة عن الماء)

أضرار التآكل بفعل الدوران الجاف
