# Vakuumpumpeskader på grund af forkert tilordning

På grund af en ændring af topstykkerne ved VW T4-motoren med motorkode AAB sker der ofte en forkert tilordning af vakuumpumpen.

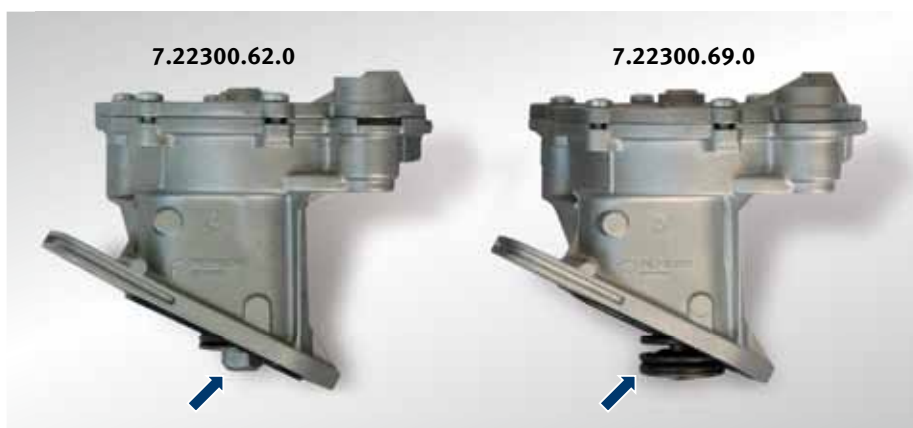
Ill. 2: sammenligning af vakuumpumperne

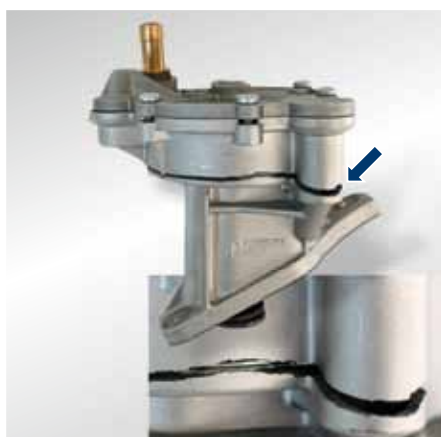
**Monteringen af en forkert pumpe fører »straks« ved den første motorstart efter monteringen til brud på pumpehuset (se ill. 1) eller endda til brud på knastakslen og dermed til en alvorlig og dyr motorskade.**

Ill. 1: brud i pumpehuset

En nøje kontrol af køretøjsdataene er nødvendig for at undgå skader.  
Vi anbefaler i hvert tilfælde at kontrollere tilordningen via stelnummeret!  
Monteringsanvisninger: Se bagsiden.

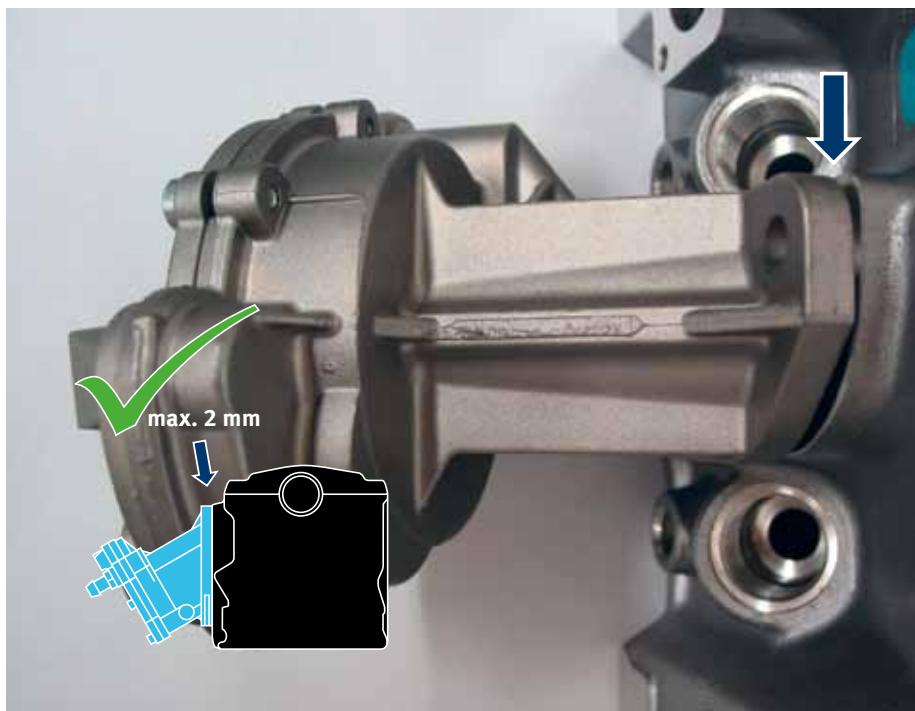
Ill. 4: montering ved rigtig tilordning
