LuK INFORMACIÓN DE SERVICIO

Ruidos de chirrido procedentes del embrague

Fabricantes: Mercedes Benz

Modelo: Bus Tourismo

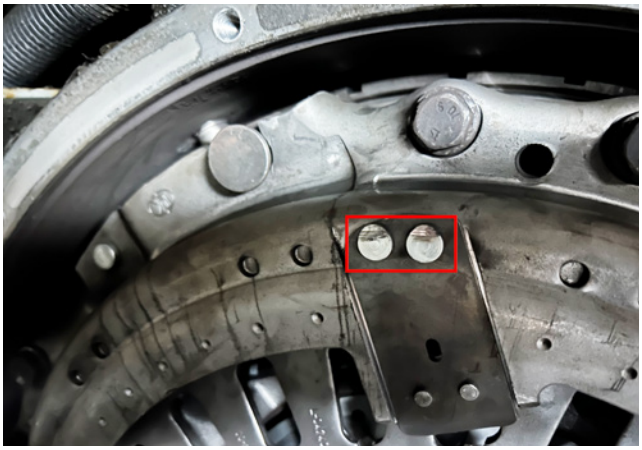
Imagen 1: Merma de material en los remaches debido a una horquilla de desembrague incorrecta

Esto se debe a una holgura insuficiente entre la horquilla de desembrague y el embrague. La horquilla de desembrague roza con la cubierta del embrague y desgasta el material de los remaches de la unidad de ajuste (imagen 1).

La anomalía solo se produce con las horquillas de desembrague accesorias. Por este motivo, al instalar los LuK RepSet especificados anteriormente, han de combinarse únicamente con las horquillas de desembrague originales del fabricante del vehículo.
