Hochdruckpumpe PTA441-0001

TECHNISCHER HINWEIS ZUR MONTAGE

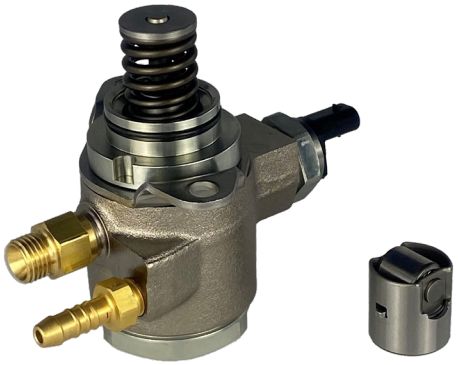
Reparatursatz PTA441-3000

Durch einen eingelaufenen bzw. verschlissenen Rollenstößel (OE-Nr: 06L 109 311) der Hochdruckpumpe kann es unter anderem zu

1. Geräuschen,
2. unrunden Motorlauf und
3. Fehlermeldungen (z. B. P0087; P2293)

kommen, obwohl die Hochdruckpumpe voll funktionsfähig ist.

PartsTec schreibt den Wechsel des Rollenstößels, PTA120-0043, bei Austausch der Hochdruckpumpe vor.
Der Rollenstößel ist im Zuge der Reparatur in jedem Fall auf Verschleiß zu prüfen. Es entsteht kein Mehraufwand.

PartsTec bietet ebenfalls den Reparatursatz, Hochdruckpumpe PTA441-3000 an.
