SERVICE INFO – FAG 0033

Szemmel látható különbségek – ABS – szenzorgyűrűk

Ügyeljen az eltérő kerékagykivitelekre

Gyártó: DAF

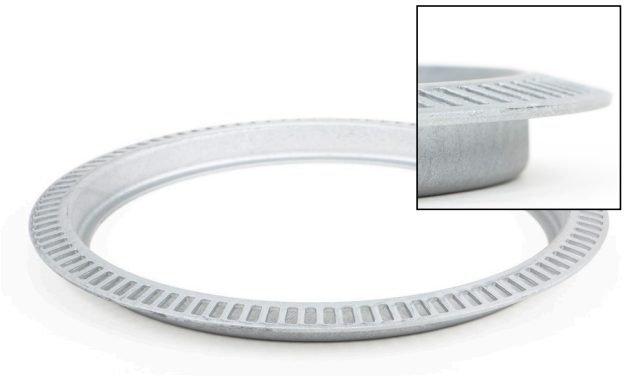
A 434 0579 10 cikkszámú az új kivitelű kerékagyhoz való

A hozzájuk tartozó ABS-szenzorgyűrű azonban mindkét kerékagynál más. Ha ezeket ki kellene cserélni, akkor fontos a szemmel látható eltérések felismerése és azok korrekt hozzárendelése.

A 434 0580 10 cikkszámú ABS-gyűrű a régi kivitelű kerékagyhoz való

Ügyeljenek a jármű gyártójának előírásaira!
