Technical information 2009015

TECHNICAL DATA SHEET 2009015

PAY ATTENTION TO THE ENGINE OIL CONSUMPTION FOR: SEAT, AUDI, VW, SKODA...

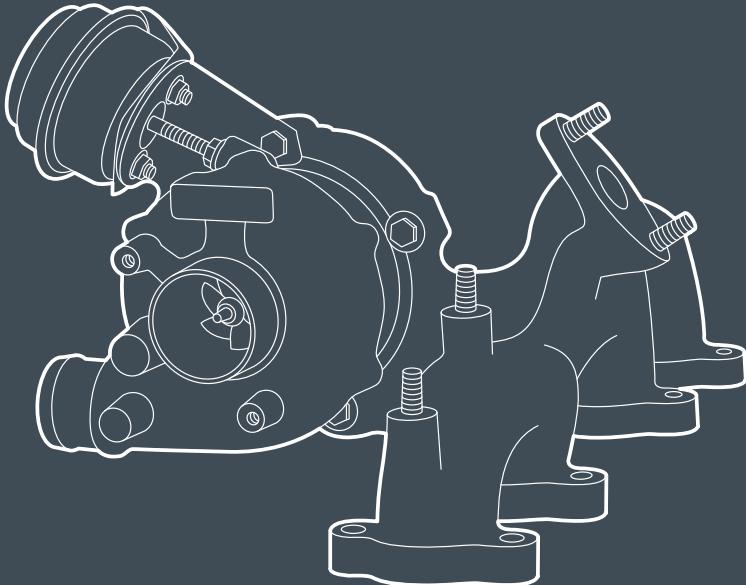
We have observed that the majority of cores returned by customers show lubricating oil leaks into the compressor housing and turbine housing. However, subsequent leak tightness checks of the cartridge on the test bench, revealed no signs of exterior oil leakage.

After studying this matter in greater detail, we have observed that the source of the problem generally lies with a defect in the (brake pedal depressor) and vehicle fuel pump, with a pump injection engine.

The ingress of this air into the engine breather prevents the oil in the cartridge from returning correctly to the engine block. The oil therefore leaks out through the intake and exhaust piston rings into the compressor and turbine housings, making it appear to be a typical turbo wear problem, or turbo defect, when in actual fact this is not the case.

Please make a physical inspection of this hose and connector and, if necessary, replace the brake depressor.
