Technical information 2009067

TECHNICAL DATA SHEET 2009067

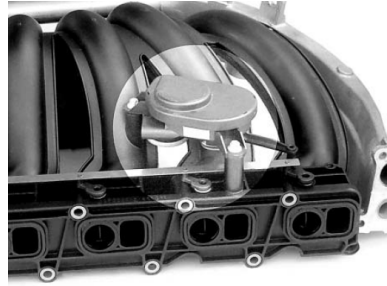
Foto D

- EGR-Abgas-Rückstromventil (Foto D, Nummer 10).
- Starke Rußansammlung im Ansaugkrümmer (Foto E).
- Das Druckmessgerät im Ansaugkrümmer ist verschmutzt (und übermittelt einen zu niedrigen Wert an den Bordcomputer oder an die digitale Dieselelektronik (DDE)), Foto D, Nummer 24.
- Schaden, Verstopfung oder Materialablösung an den internen Klappen des Ansaugkrümmers (Foto E).
- Servomotoren und externes Gestänge am Ansaugkrümmer: Diese Bauteile erzeugen Bewegungen der Wirbelstromklappen oder -abdeckungen (Foto E).
- Elektrischer Schutzfehler an diesem System mit einer Sicherung von maximal 60 A.
- Abblättern des Material innen am Auspuffkrümmer und Ablösen von Teilchen in Richtung Turbolader.

Alle diese Fälle sind den offiziellen Werkstätten wohlbekannt. Für jedes Problem gibt es Abhilfemaßnahmen, die vorzeitige Schäden am Turbolader verhindern.

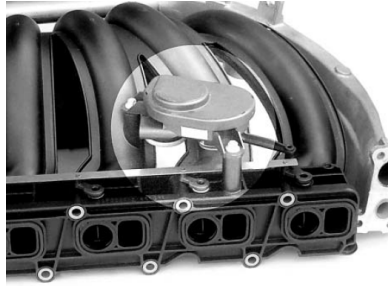
Foto D

- Exhaust gas recirculation valve (EGR). (Photo: D. Number: 10)
- Large amount of carbon build-up in the intake manifold. (Photo: E).
- Malfunctioning pressure gauge of the intake manifold (gives a value lower than the actual UCE and DDE values) Photo: D. Number: 24
- Breakage, jamming or detachment of the internal brackets of the intake manifold. (Photo E).
- External rod assembly and servomotors in the intake manifold which enables the movement of the bracket system or the tumble valves (Photo: E).
- Defect of the system protection system with a 60-A maxi fuse.
- Internal scaling of the exhaust manifold and the detachment of particles in the direction of the turbo.

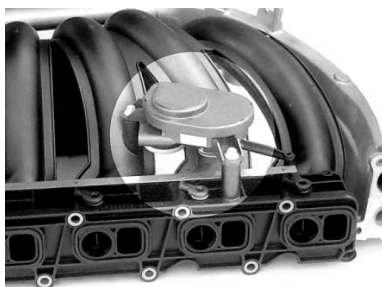
Foto D

- Válvula de recirculación de gases de escape EGR. (Foto: D. Numero: 10)
- Gran acumulación de carbonilla en el colector de admisión. (Foto: E).
- Medidor de presión colector de admisión sucio,(da un valor inferior al real a la UCE, DDE).Foto: D Numero: 24
- Rotura, atasco o desprendimiento de las palomillas internas del colector de admisión.(Foto: E).
- Servomotores y varillaje externos en el colector de admisión, que da movimiento al sistema de las palomillas o tapas de remolino (Foto: E).
- Defecto de la protección de este sistema con un maxi fusible de 60-A.
- Descamación interna del colector de escape y desprendimiento de partículas en dirección al turbo.

Todos estos casos, ya muy conocidos en los servicios oficiales, donde para cada caso disponen de una acción de mejora, para evitar dichos problemas, y roturas prematuras del turbo.

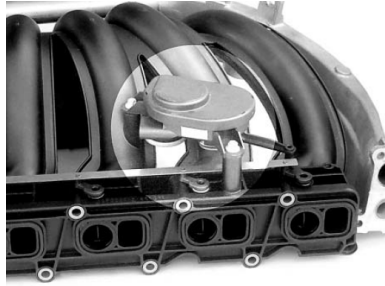
Foto D

- Valvola di ricircolo dei gas di scarico EGR. (Foto: D. Numero: 10)
- Grande accumulo di carbonella nel collettore di aspirazione. (Foto: E).
- Misuratore di pressione nel collettore di aspirazione sporco (dà un valore inferiore a quello reale alla UCE, DDE). Foto: D. Numero: 24
- Rottura, otturazione o rilascio delle staffe interne del collettore di aspirazione. (Foto: E).
- Servomotori e aste esterne al collettore di aspirazione, che trasmette il movimento al sistema delle staffe o coperchi antivortice (Foto: E).
- Difetto della protezione di questo sistema con un maxi-fusibile da 60-A.
- Desquamazione interna del collettore di scarico e rilascio di particelle verso il turbo.
