Technical information 2009017

TECHNICAL DATA SHEET 2009017

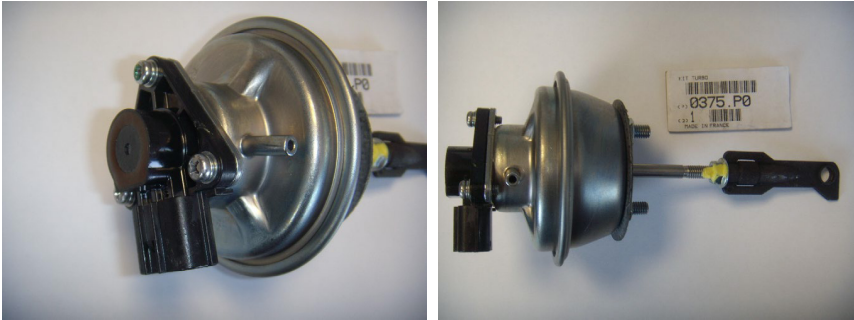
Dieser Turbolader verfügt über einen eingebauten elektronischen Sensor im oberen Teil des Druckregelventils.

Dieser Sensor tendiert zur Ausgabe von Fehlermeldungen (Fehler im elektronischen Sensor bei der Positionsdetektion der Turbolader-Geometrie).

Eindringende Feuchte kann Schäden am Sensor hervorrufen. Das lässt sich vermeiden, indem man die Leitung des Ventils N-75 und den Ansaugvorfilter gemäß den Herstellerangaben technisch überholt (der entsprechende Änderungssatz ist beim Hersteller erhältlich).

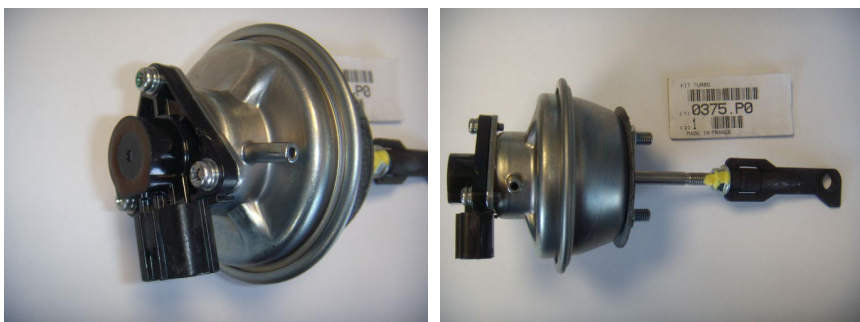
Denne turbo er udstyret med en elektronisk sensor, der er monteret i toppen af trykventilen.

Denne sensor er tilbøjelig til at have en funktionsfejl (fejl: elektronisk sensor kopierer turboladerens geometriposition igen).

Fejlfunktionen i denne sensor skyldes indtrængende fugtighed. Dette kan undgås ved at foretage den tekniske ændring, som fabrikanten har angivet for dette problem, på n-75-ventilledningen og dens sugeforfilter. (Køretøjsfabrikanten sælger dette ændrings sæt).

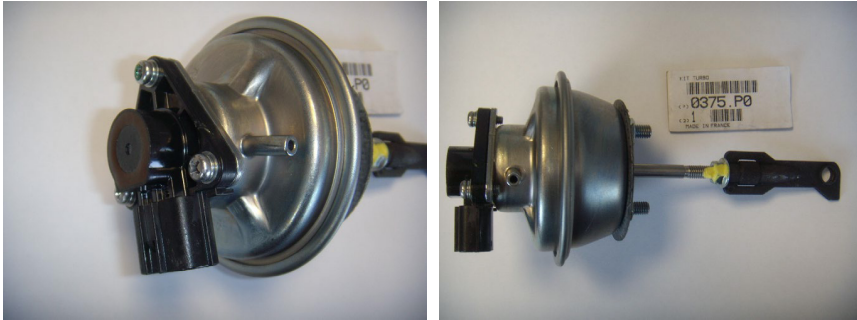
Ce turbo est doté d'un capteur électronique au sommet de la soupape de pression.

Ce capteur est sujet à des dysfonctionnements (dysfonctionnement : capteur de recopie électronique de position de la géométrie du turbocompresseur).

La rupture de ce capteur est causée par l'entrée d'humidité, qui peut être évitée en procédant à la modification technique indiquée par le fabricant, sur la ligne de la soupape n-75 et son préfiltre d'aspiration (le fabricant commercialise un kit de modification pour ce faire).

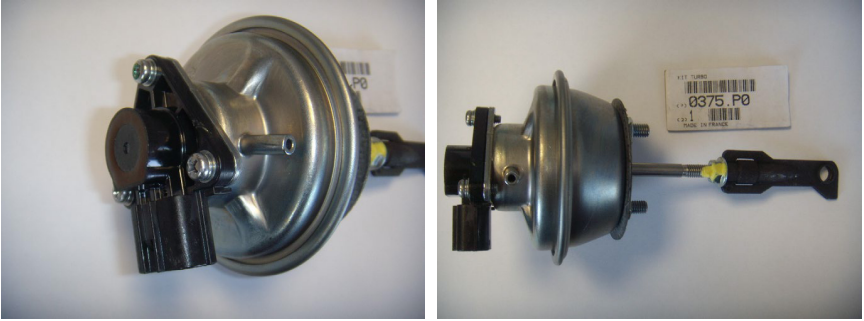
Este turbo, dispone de un sensor electrónico incorporado a la parte superior de la válvula de presión.

Dicho sensor, es propenso a dar error de funcionamiento (error re-copia sensor electrónico posición de la geometría del turbocompresor).

Las causas de la rotura de dicho sensor están causadas por la entrada de humedad en el mismo, las cuales se evitan realizando la reforma técnica que indica el fabricante con respecto a ese problema, en la línea de la válvula N-75 y su pre-filtro de aspiración (Origen comercializa dicho kit de modificación).

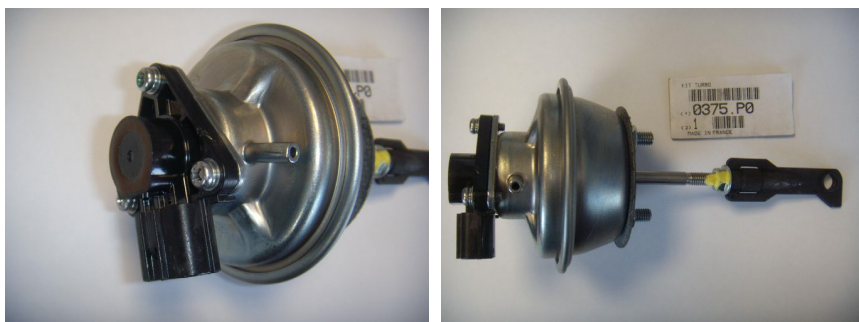
Questo turbo è dotato di un sensore elettronico integrato nella parte superiore della valvola di pressione.

Il suddetto sensore è propenso a dare errore di funzionamento (errore ri-copia sensore elettronico posizione della geometria del turbocompressore).

La rottura del sensore è dovuta all'entrata di umidità che si evita effettuando la modifica tecnica indicata del produttore rispetto a questo problema sulla linea della valvola N-75 e suo pre-filtro di aspirazione (Origin commercializza questo kit di modifica).

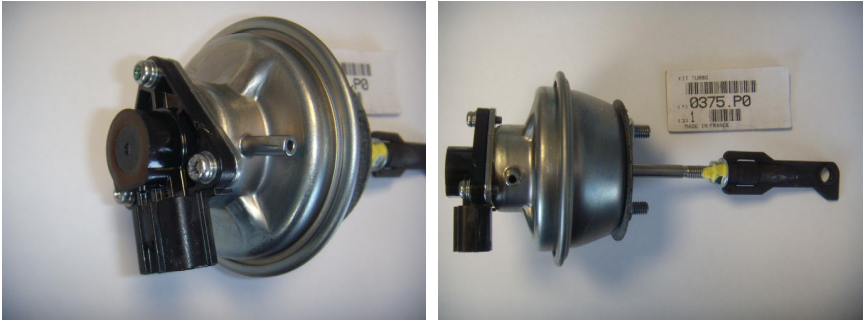
Este turbo dispõe de um sensor eletrónico incorporado na parte superior da válvula de pressão.

O referido sensor é propenso a dar erro de funcionamento (erro re-cópia sensor eletrónico posição da geometria do turbocompressor).

As causas da rutura do referido sensor têm origem na entrada de humidade no mesmo, as quais se evitam fazendo a reforma técnica indicada pelo fabricante relativamente a esse problema na linha da válvula N-75 e no seu pré-filtro de aspiração. (Origem comercializa o mencionado kit de modificação).

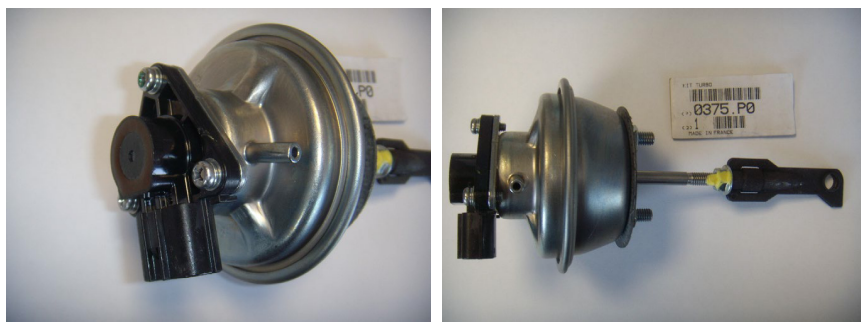
To turbo jest wyposażone w elektroniczny czujnik, zamontowany w górnej części zaworu ciśnieniowego.

Ten czujnik jest podatny na błąd działania (błąd: czujnik elektroniczny ponownie kopiuje pozycję geometrii turbosprężarki).

Nieprawidłowe działanie tego czujnika jest spowodowane przez wnikanie wilgoci. Można temu zapobiec przeprowadzając modyfikację techniczną wskazaną przez producenta dla tego problemu, na przewodzie zaworu n-75 i jego wstępnym filtrze ssącym. (Producent pojazdu sprzedaje taki zestaw modyfikujący).

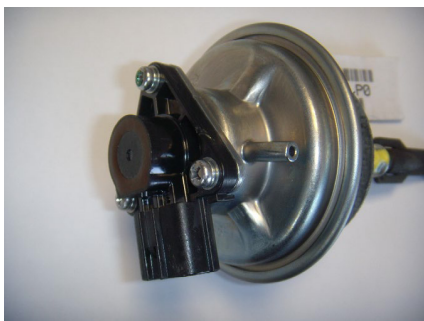
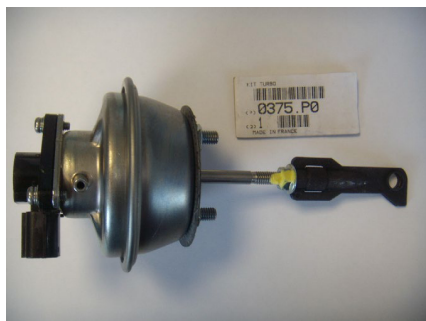
Toto turbodmychadlo má v horní části tlakového ventilu zabudovaný elektronický snímač.

Tento snímač je náchylný k chybnému fungování (chyba opětovného kopírování elektronický snímač - poloha geometrie turbokompresoru).

Důvodem k rozbití je vniknutí vlhkosti do tohoto snímače, čemuž se zabrání technickou úpravou, kterou k vyřešení tohoto problému uvádí výrobce, a to v linii ventilu N-75 a jeho nasávacího předfiltru (tuto sadu pro úpravu prodává původní výrobce).

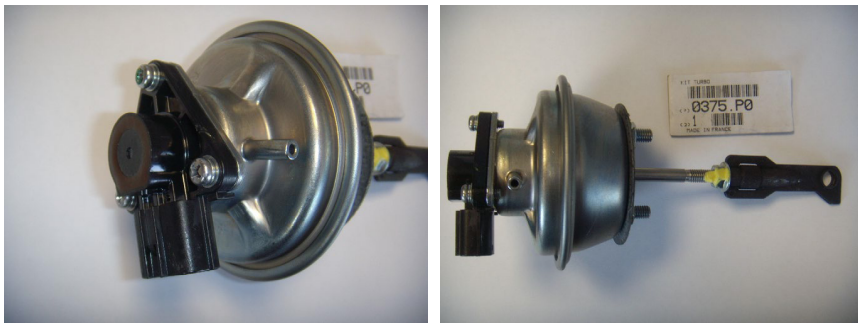
Acest turbo este echipat cu un senzor electronic, montat în partea superioară a supapei de presiune.

Acest senzor este predispus la o eroare de funcționare (eroare: senzor electronic de recopie a poziției geometrice a turbocompresorului).

Funcționarea defectuoasă a acestui senzor este cauzată de pătrunderea umidității. Acest lucru poate fi prevenit prin efectuarea modificării tehnice indicate de producător pentru această problemă, pe linia supapei n-75 și pe prefiltrul de aspirație al acesteia. (Producătorul vehiculului comercializează acest kit de modificare).

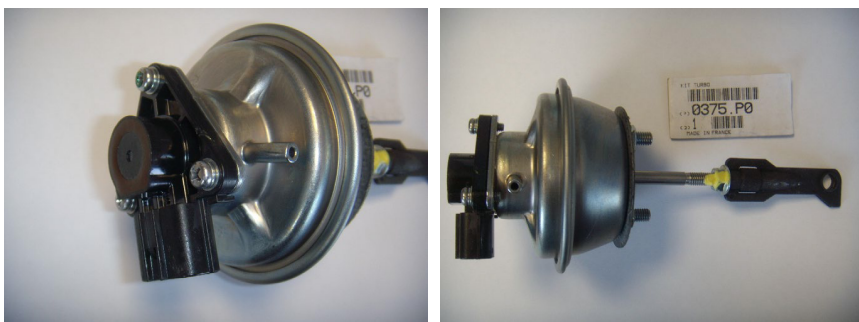
Ez a turbó a nyomászelep tetején elhelyezett elektronikus érzékelővel van felszerelve.

Ez az érzékelő hajlamos a működési hibára (hiba: elektronikus érzékelő a turbófeltöltő geometriai helyzetének átmásolása).

Ennek az érzékelőnek a hibás működését a nedvesség bejutása okozza. Ez megelőzhető a gyártó által e probléma esetén megadott műszaki módosítások elvégzésével az n-75 szelepvezetéken és annak szívó előszűrőjén. (A jármű gyártója forgalmazza ezt a módosítási készletet).

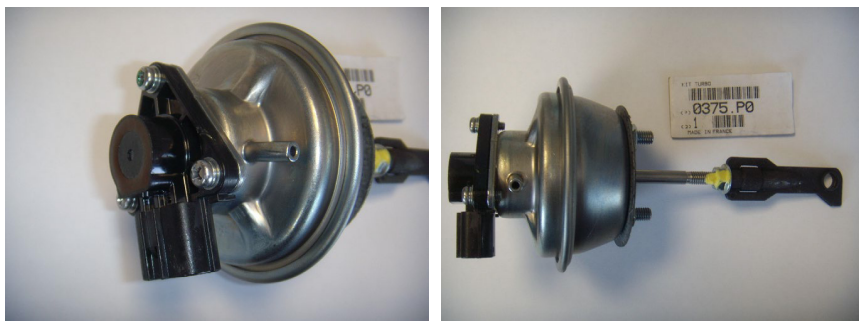
Ta turbopolnilnik je opremljen z elektronskim senzorjem, nameščenim na vrhu tlačnega ventila.

Pri tem tipalu se lahko pojavi napaka v delovanju (napaka: elektronski senzor ponovno kopira geometrijski položaj turbopolnilnika).

Nepravilno delovanje tega sensorja je posledica vdora vlage. To je mogoče preprečiti z izvedbo tehnične spremembe, ki jo je za to težavo navedel proizvajalec, na cevi ventila n-75 in njegovem sesalnem predfilterju. (Proizvajalec vozila prodaja ta komplet za spremembo).
