## Решение за ремонт на уплътнението на водната помпа

**B07.530 | BMW**

SI 02/2024

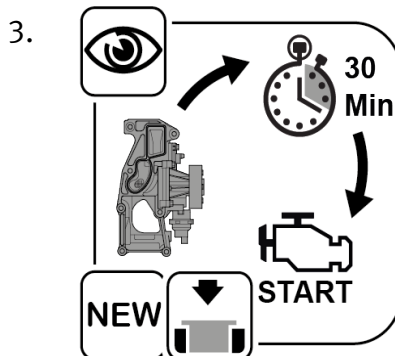
Elring предлага решение за ремонт на уплътнението на водната помпа за двигатели BMW B46 B20 B, B48 B20 A/B и B48 B16 A. Така се избягва необходимостта от подмяна на цялата водна помпа.

Старото уплътнение първо се отстранява с помощта на подходящ инструмент. Преди монтажа се уверете, че повърхността е чиста и без остатъци. Точките за полагане на уплътнителната смес трябва да бъдат приложени съгласно Фигура № 2, за да се гарантира, че уплътнението ще остане на правилното място по време на монтажа. За да сте сигурни, че EPDM уплътнението функционира перфектно, трябва да изчакате 30 минути след монтажа.
