**Technical information 2009054**

## TECHNICAL DATA SHEET 2009054

Due to the continuing incidents in the 49135-056?? or 49135-057?? Mitsubishi turbos (For BMW 118D 120D 318D 320D 2.0 120HP 160HP), and after extensive research, we have identified the following problems:

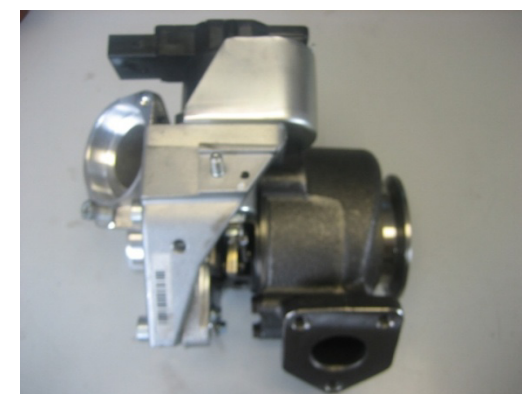
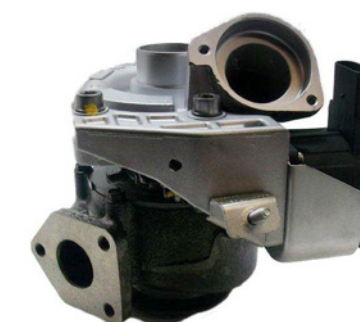
Aufgrund der fortdauernden Zwischenfälle mit den Turbos Mitsubishi 49135-056?? oder 49135-057?? (für BMW 118D, 120D, 318D, 320D 2,0 120 PS, 160 PS) haben wir nach zahlreichen Untersuchungen folgende Probleme festgestellt:

1. Sehr schwache Reaktion des Turbos bei niedrigen Drehzahlen.
2. Fehlender Druck im Ansaugkrümmer (in der Diagnose festgestellter Fehler).
3. Es wird keine Verbindung mit dem elektronischen Druckmodul des Turbos hergestellt (in der Diagnose festgestellter Fehler).

Achtung! Wenn die Steckverbindung nicht auf diese Weise angeschlossen wird, erkennt das Steuergerät des Fahrzeugs das elektronische Ventil nicht und aktiviert es folglich nicht. Dadurch kommt es zu einem der drei oben erwähnten Fehler.

Wenn ein Problem bezüglich des Betriebs des elektronischen Ventils des Turbos vorliegt, folgen Sie bitte den nachstehenden Schritten, um das Ventil zu aktivieren:

1. Trennen Sie den Stecker des elektronischen Ventils vom Turbo ab.
2. Schalten Sie die Zündung des Fahrzeugs ein.
3. Schließen Sie den Stecker des elektronischen Ventils an und lassen Sie die Zündung des Fahrzeugs eingeschaltet,
4. Warten Sie 60 Sekunden, während sich das elektronische Ventil des Turbos testet und die neuen Aktivierungsdaten in der Steuerung gespeichert werden.

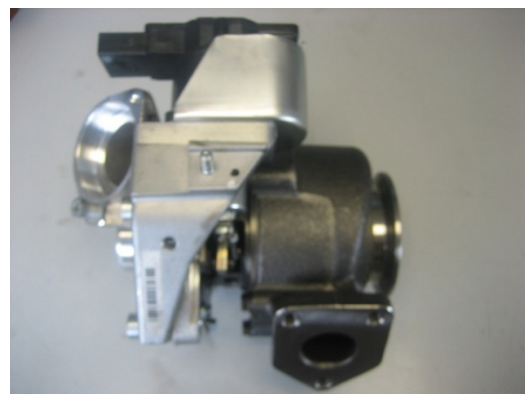
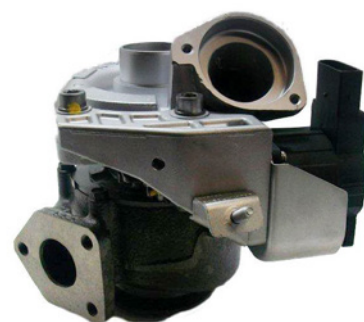
På grund af de fortsatte hændelser i 49135-056??? eller 49135-057??? Mitsubishi-turbos (til BMW 118D 120D 318D 320D 2.0 120HP 160HP), og efter omfattende undersøgelser har vi identificeret følgende problemer:

1. Turboen har en meget dårlig respons ved lave omdrejninger.
2. Manglende tryk ved indsugningsmanifoldet (fejl med autodiagnosticeringsværktøj).
3. Ingen forbindelse til det elektroniske turbotrykmodul (fejl i forbindelse med diagnostik).

Forsigtig: Hvis den ikke er tilsluttet som beskrevet ovenfor, vil motorstyringsenheden (ECU) ikke genkende den elektroniske aktuator og derfor ikke aktivere den, hvilket kan forårsage en af de ovennævnte fejl.

Hvis den elektroniske turbo-aktuator ikke fungerer, skal du følge de 4 trin, der er beskrevet nedenfor, for at aktivere den:

1. Afbryd den elektroniske turboaktuator.
2. Tænd for køretøjets tænding.
3. Tilslut den elektroniske aktuator, mens køretøjets tændingskontakt forbliver tændt.
4. Vent 60 sekunder, mens den elektroniske turboaktuator analyseres, og de nye aktiveringsdata registreres i ECU'en.

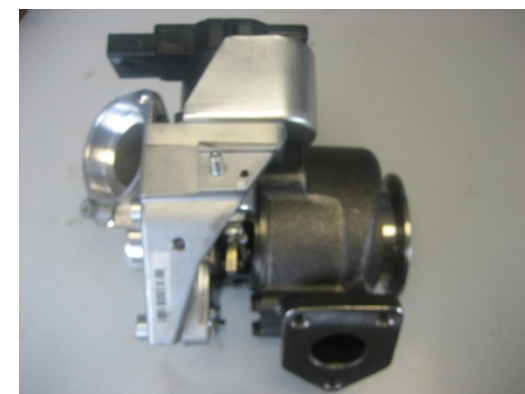
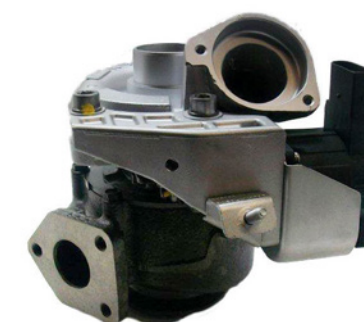
En conséquence des incidents répétés qui se sont produits sur les turbos Mitsubishi 49135-056?? ou 49135-057?? (pour BMW 118D 120D 318D 320D 2.0 120CV 160CV) et après de nombreuses recherches, nous avons détecté les problèmes suivants :

1. Le turbo répond très mal à bas régime.
2. Manque de pression dans le collecteur d'admission (défaillance diagnostiquée).
3. Pas de connexion avec le module électronique de pression du turbo (défaillance diagnostiquée).

Attention, si vous ne procédez pas au raccordement correctement, la commande centralisée du véhicule ne reconnaîtra pas l'électrovanne et empêchera son fonctionnement, provoquant l'une des pannes mentionnées.

En cas de dysfonctionnement de l'électrovanne du turbo, vous devez suivre les 4 étapes suivantes pour son activation :

1. Débrancher la fiche de l'électrovanne du turbo.
2. Allumer le contact du véhicule.
3. Brancher la fiche de l'électrovanne, avec le contact du véhicule allumé.
4. Attendre 60 secondes pendant que l'on vérifie l'électrovanne du turbo et que l'on enregistre à la centrale les nouvelles données d'activation.

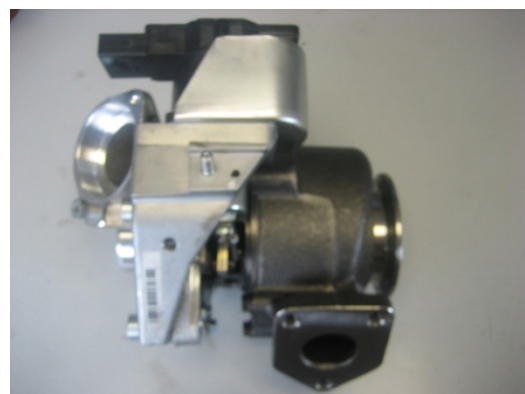
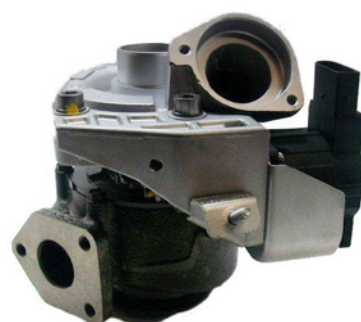
Como consecuencia a las continuadas incidencias producidas en los turbos Mitsubishi 49135-056?? o 49135-057?? (para BMW 118D 120D 318D 320D 2.0 120CV 160CV) y después de numerosas investigaciones hemos detectado los siguiente problemas:

1. La respuesta del turbo es muy pobre en bajas revoluciones.
2. Falta de presión en colector de admisión (fallo con diagnosis).
3. No hay conexión con el modulo electrónico de presión del turbo (fallo con diagnosis).

Cuidado, si no conecta el enchufe de esta manera, la centralita del vehículo no reconocerá la válvula eléctrica y no activará su funcionamiento, provocando alguna de las 3 averías mencionadas anteriormente

Si se encuentra con el problema de no funcionamiento de la válvula electrónica del turbo, siga los siguientes 4 pasos para su activación:

1. Desconectar el enchufe de la válvula electrónica del turbo.
2. Encender el contacto del vehículo.
3. Conectar el enchufe de la válvula electrónica, manteniendo el contacto del vehículo encendido.
4. Esperar 60 segundos mientras se chequea la válvula electrónica del turbo y se graban en la centralita los nuevos datos de activación.

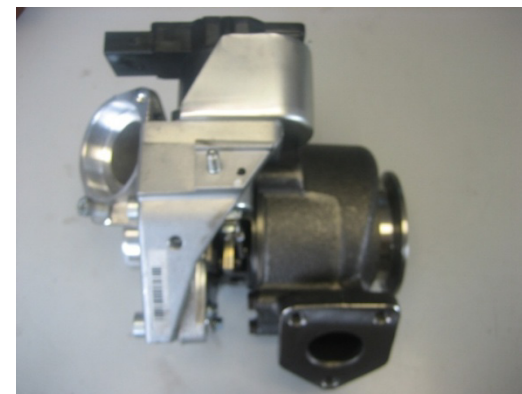
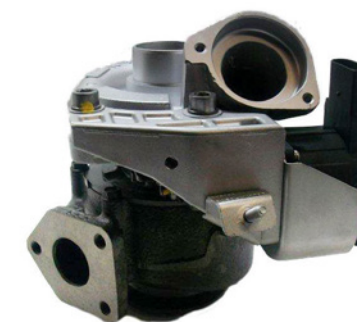
A conseguenza dei continui errori riscontrati nei turbo Mitsubishi 49135-056?? o 49135-057?? (per BMW 118D 120D 318D 320D 2.0 120CV 160CV ) e dopo lunghe indagini, abbiamo rilevato i seguenti problemi:

1. La risposta del turbo è molto scarsa ai bassi regimi.
2. Mancanza di pressione nel collettore di aspirazione (errore con macchina di auto-diagnosi).
3. Non c'è connessione con il modulo elettronico di pressione del turbo (errore con macchina di auto-diagnosi).

Attenzione: se non si collega la presa in questo modo, la centralina del veicolo non riconoscerà la valvola elettrica e non ne attiverà il funzionamento, provocando una delle avarie sopra citate

Se si riscontra il problema di non funzionamento della valvola elettronica del turbo, seguire i seguenti 4 passaggi per attivarla:

1. Scollegare la presa della valvola elettronica del turbo.
2. Accendere il contatto del veicolo.
3. Collegare la presa della valvola elettronica, tenendo acceso il contatto del veicolo.
4. Attendere 60 secondi, mentre si controlla la valvola elettronica del turbo e si registrano nella centralina i nuovi dati di attivazione.

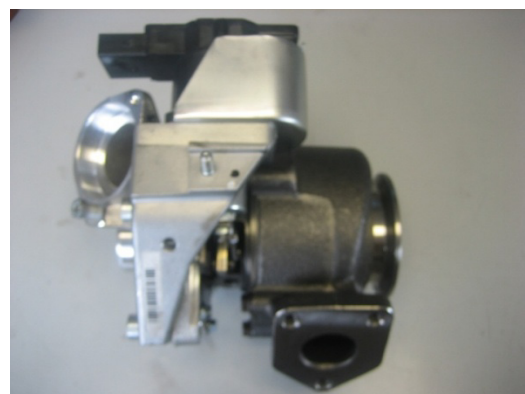
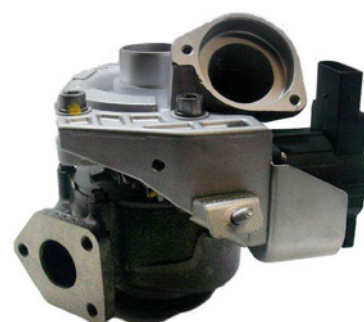
Em consequência das contínuas ocorrências verificadas nos turbos Mitsubishi 49135-056?? ou 49135-057?? (para os BMW 118D 120D 318D 320D 2.0 120CV 160CV) e após numerosas investigações, detetámos os seguintes problemas:

1. A resposta do turbo é muito pobre em baixas rotações.
2. Falta de pressão no coletor de admissão (falha com diagnóstico).
3. Não há ligação com o módulo eletrónico de pressão do turbo (falha com diagnóstico).

Cuidado, se não ligar a ficha desta forma, a centralina do veículo não reconhecerá a válvula elétrica e não ativará o seu funcionamento, provocando alguma das 3 avarias anteriormente mencionadas.

No caso de se deparar com o problema da válvula eletrónica do turbo não funcionar, siga os 4 passos seguintes para a ativar:

1. Desligar a ficha da válvula eletrónica do turbo.
2. Ligar o contacto do veículo.
3. Ligar a ficha da válvula eletrónica mantendo o contacto do veículo ligado.
4. Esperar 60 segundos enquanto a válvula eletrónica do turbo é verificada e os novos dados de ativação são gravados na centralina.

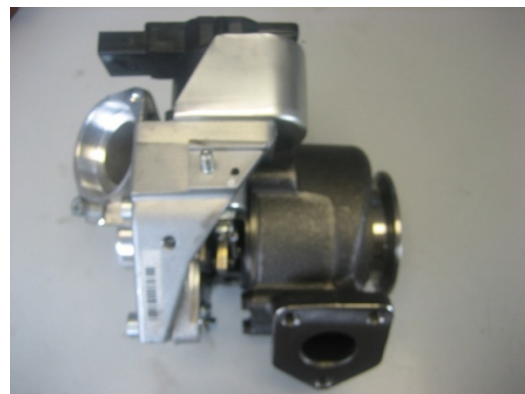
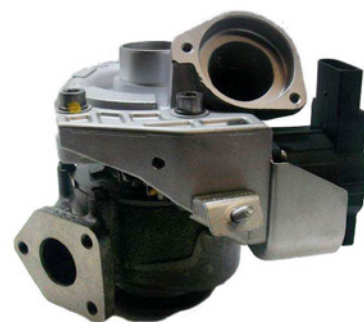
Vigyázat: ha nem a fent leírtak szerint csatlakoztatjuk, akkor a motorvezérlő egység (ECU) nem ismeri fel az elektronikus működtető egységet, és ezért nem aktiválja azt, ami a fent említett hibák egyikét okozza.

1. Húzza ki a turbó elektronikus működtető egységet.
2. Kapcsolja be a jármű gyújtását.
3. Csatlakoztassa az elektronikus működtető elemet, a jármű gyújtáskapcsolóját bekapcsolva tartva.
4. Várjon 60 másodpercet, amíg a turbó elektronikus működtető elemzése megtörténik, és az új aktiválási adatok rögzítésre kerülnek az ECU-ban.

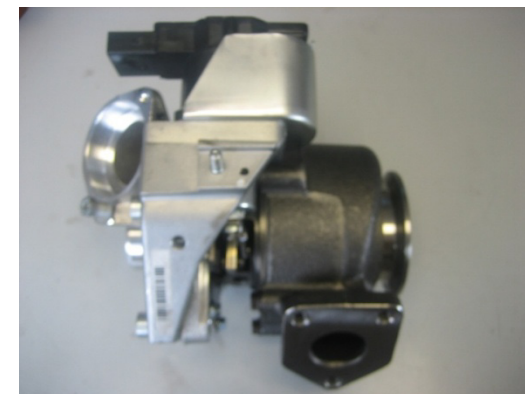
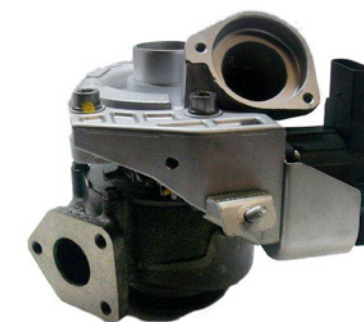
Zaradi nenehnih incidentov v območju 49135-056?? ali 49135-057?? Mitsubishi turbo (Za BMW 118D 120D 318D 320D 2.0 120HP 160HP) in po obsežnih raziskavah smo ugotovili naslednje težave:

Opozorilo: če ni priključen, kot je opisano zgoraj, krmilna enota motorja (ECU) ne bo prepoznala elektronskega aktuatorja in ga zato ne bo aktivirala, kar bo povzročilo eno od zgoraj opisanih napak.

1. Odklopite elektronski aktuator turba.
2. Vključite vžig vozila.
3. Priključite elektronski aktuator in ohranite vklopljeno stikalo za vžig vozila.
4. Počakajte 60 sekund, da se elektronski aktuator turbo motorja analizira in da se v ECU zabeležijo novi podatki o aktivaciji.
