**Technical information 2009059**

## TECHNICAL DATA SHEET 2009059

Special attention must be given when carrying out the installation of this turbo in the motor given that the gaskets between the turbo and the cylinder head can be placed in two different ways. However, there is only one correct way to install the assembly.

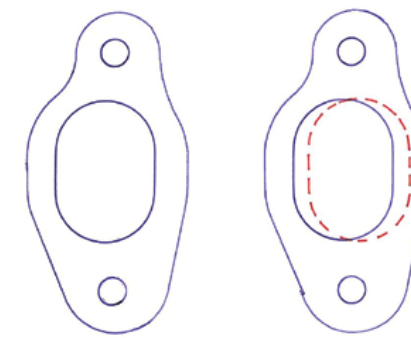
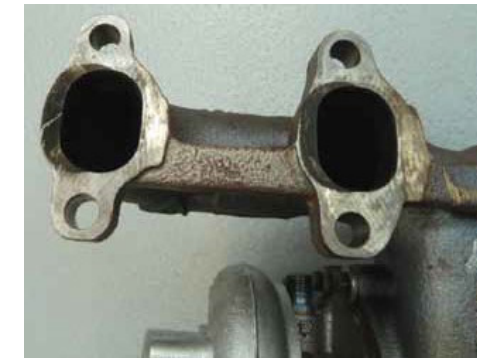
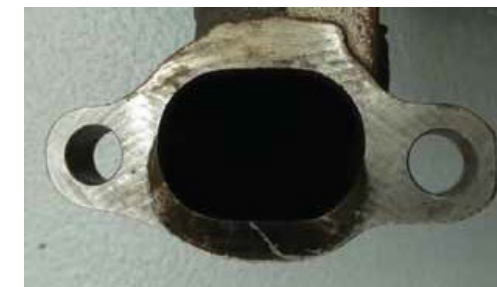
Im Beispiel auf den nachfolgenden Fotos hat man die Dichtungen nicht korrekt montiert. Folglich ist der Übergang der Abgasströme zum Auspuffkrümmer unterbrochen. Dies kann zu Undichtigkeiten, unerwünschten Pfeifgeräuschen und fehlerhafter Funktion des Turbos führen.

Nicht korrekte Montage

Um dieses Problem zu vermeiden, können wir Ihnen zusammen mit dem Turbolader eine kombinierte Gesamtdichtung anstelle vier einzelner Dichtungen liefern.

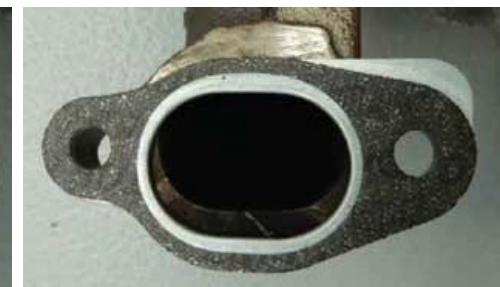
Nicht korrekte Montage

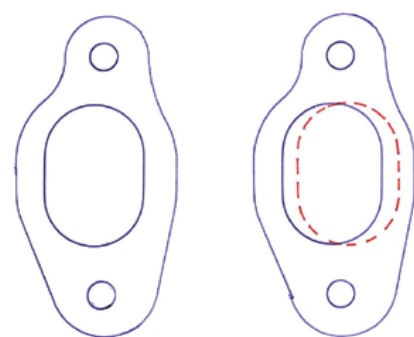
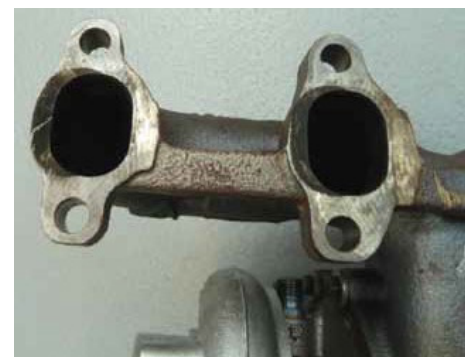
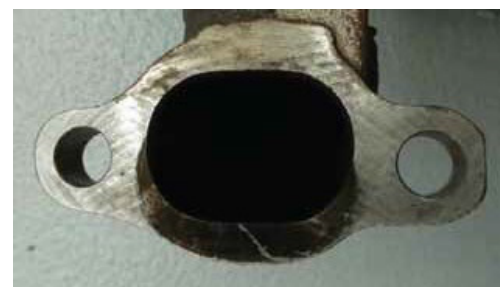
Som det ses på billederne nedenfor, er pakningerne blevet monteret forkert. Dette forhindrer udstødningsgasserne i at trænge ind i udstødningsmanifolden, hvilket resulterer i mulige lækager og mærkelige pibelyde samt forkert drift af turboen.

Forkert installation

For at undgå sådanne problemer kan der leveres en komplet pakningsenhed sammen med turboen i stedet for 4 uafhængige pakninger.

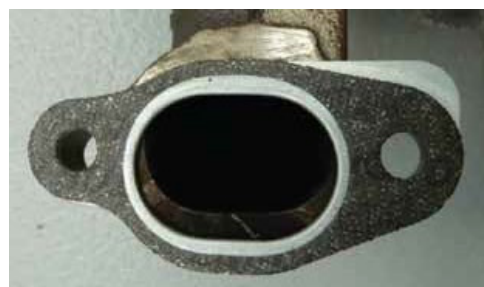
Forkert installation

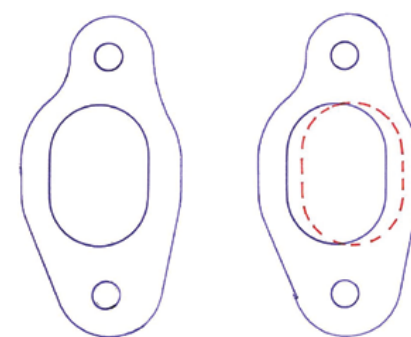
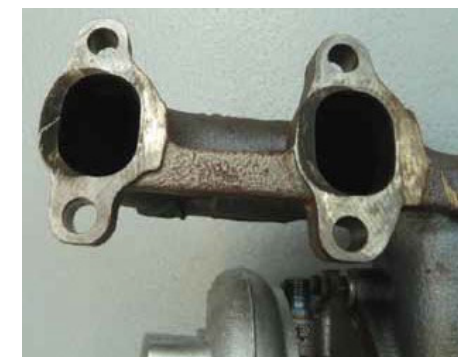
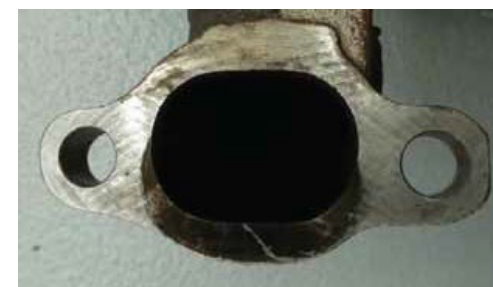
Comme vous pouvez le voir sur les photos ci-après, les joints n'ont pas été bien montés et ils bouchent l'entrée des gaz d'échappement au collecteur d'échappement et peuvent engendrer des fuites, des sifflements inhabituels et un mauvais fonctionnement du turbo.

Mauvais montage

Pour éviter ce genre de problème, on peut fournir avec le turbo un joint complet, et non 4 joints séparés.

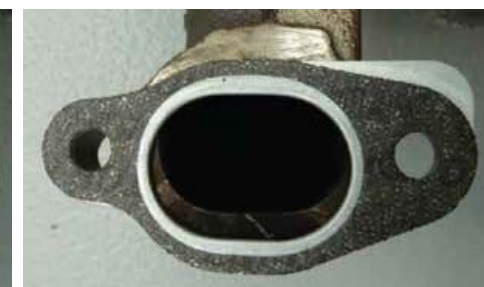
Mauvais montage

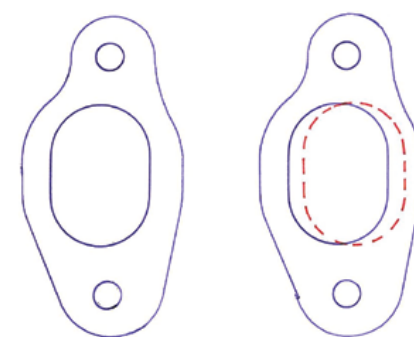
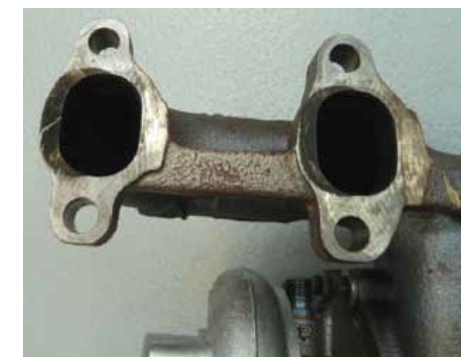
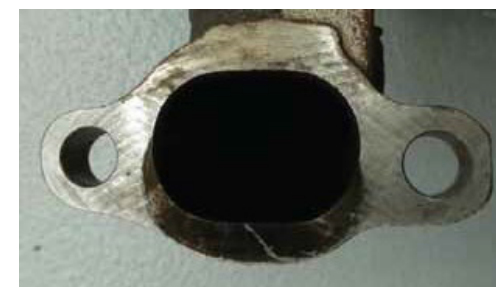
Come si può osservare nelle foto qui sotto, le guarnizioni sono state montate nel modo sbagliato: ciò interrompe l'ingresso dei gas di scarico nel collettore di scarico, provocando fughe e sibili e un malfunzionamento del turbo.

Modo erroneo

Per evitare questo tipo di problemi, è possibile fornire assieme al turbo una guarnizione completa, invece di 4 guarnizioni indipendenti.

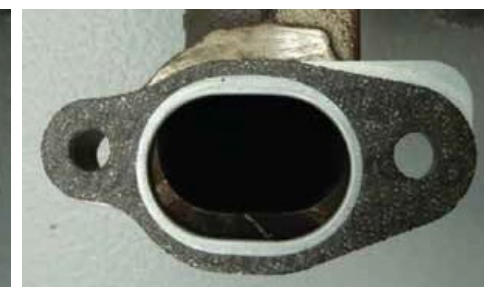
Modo erroneo

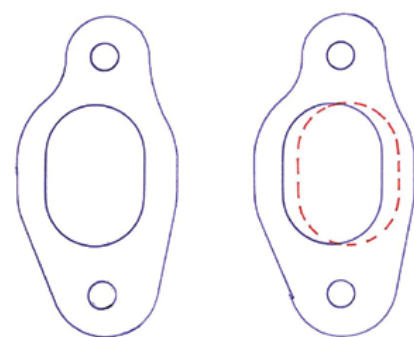
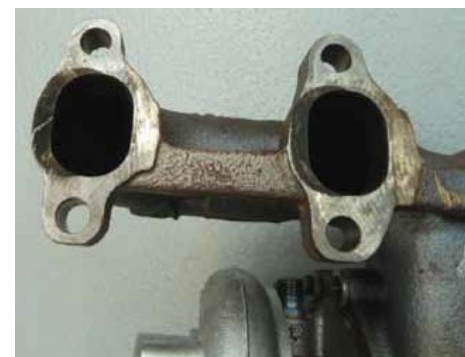
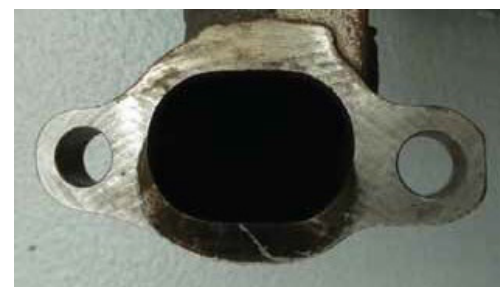
Tal como se pode apreciar nas fotografias inferiores, as juntas foram montadas de forma incorreta e isto interrompe a entrada dos gases de escape para o coletor de escape, podendo ocorrer fugas e apitos estranhos e o turbo poderá funcionar incorretamente.

Forma incorreta

Para evitar este tipo de problemas, pode ser fornecida, juntamente com o turbo, uma junta completa e não 4 independentes.

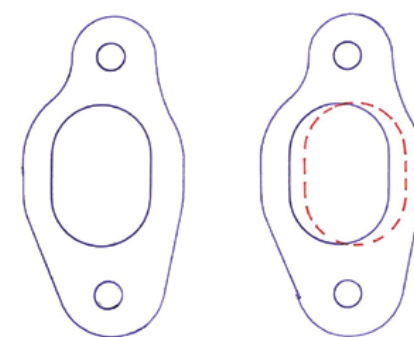
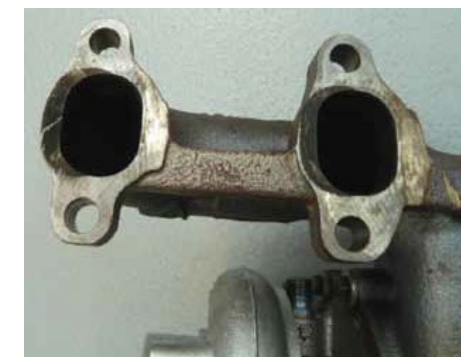
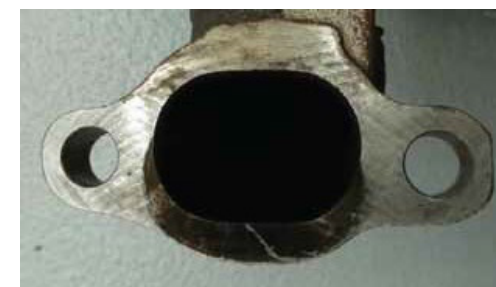
Jak widać na poniższych zdjęciach, uszczelki zostały zamontowane nieprawidłowo. Utrudnia to przedostawanie się spalin do kolektora wydechowego, co powoduje ewentualne nieszczelności i dziwne gwizdy, a także nieprawidłową pracę turbo.

Nieprawidłowy montaż

Aby uniknąć takich problemów, wraz z turbo może być dostarczony kompletny zespół uszczelek, zamiast 4 niezależnych uszczelek.

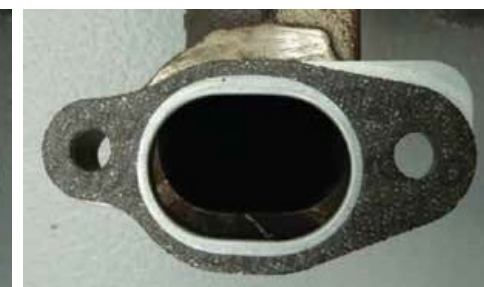
Nieprawidłowy montaż

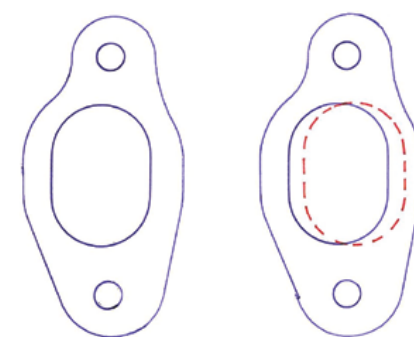
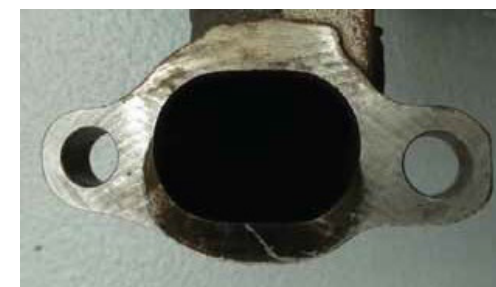
După cum se poate observa în imaginile de mai jos, garniturile au fost instalate incorect. Acest lucru obstrucționează intrarea gazelor de eșapament în colectorul de eșapament, ceea ce duce la posibile scurgeri și sunete ciudate de fluierat, precum și la funcționarea incorectă a turbo.

Instalare incorectă

Pentru a evita astfel de probleme, se poate furniza un ansamblu complet de garnituri împreună cu turbocompresorul, în loc de 4 garnituri independente.

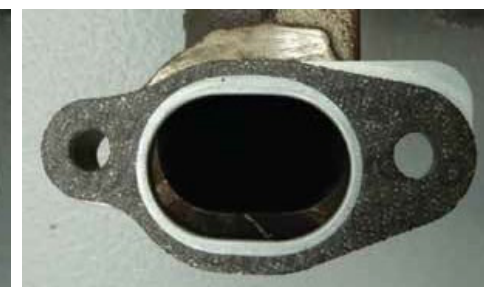
Instalare incorectă

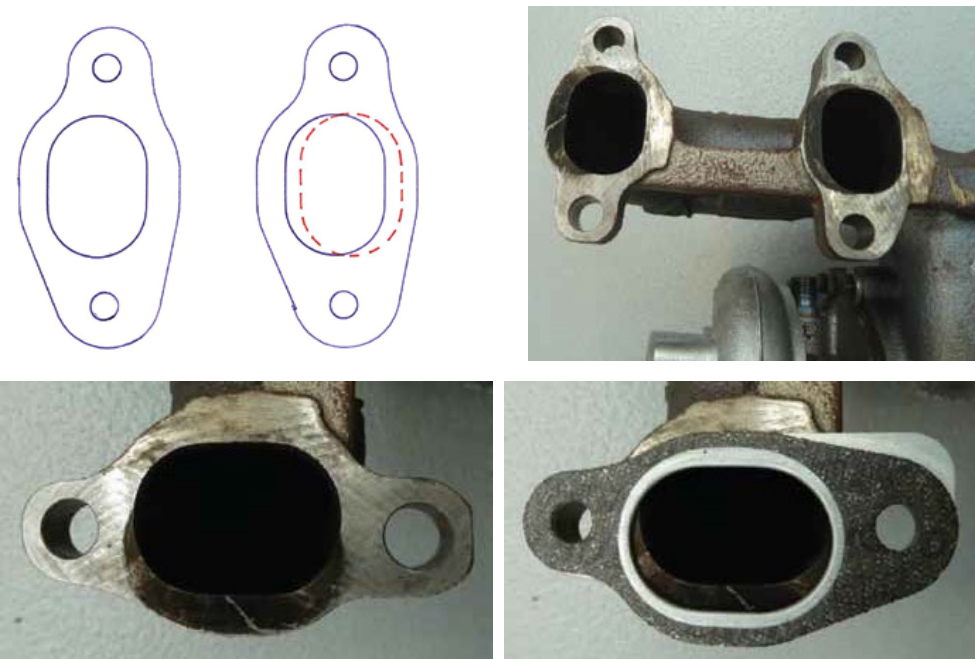
Amint az alábbi képeken látható, a tömítések helytelenül lettek beszerelve. Ez akadályozza a kipufogógázok bejutását a kipufogócsőbe, ami esetleges szivárgásokhoz és furcsa sípoló hangokhoz, valamint a turbó helytelen működéséhez vezet.

Helytelen telepítés

Az ilyen problémák elkerülése érdekében 4 független tömítés helyett egy teljes tömítésegységet lehet a turbóval együtt szállítani.

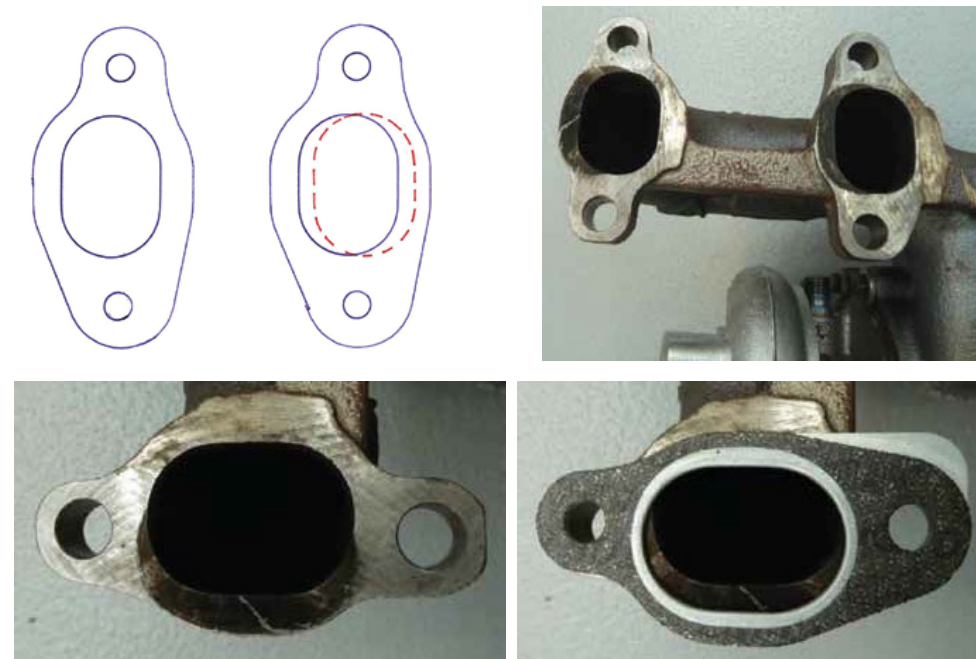
Kot je razvidno iz spodnjih slik, so bila tesnila nameščena nepravilno. To ovira vstop izpušnih plinov v izpušni kolektor, kar povzroča morebitna puščanja in čudne zvoke piskanja ter nepravilno delovanje turbine.

Nepravilna namestitev

Da bi se izognili takšnim težavam, se lahko skupaj s turbopolnilnikom dobavi celoten sklop tesnil namesto 4 neodvisnih tesnil.
