Technical information 2009071

TECHNICAL DATA SHEET 2009071

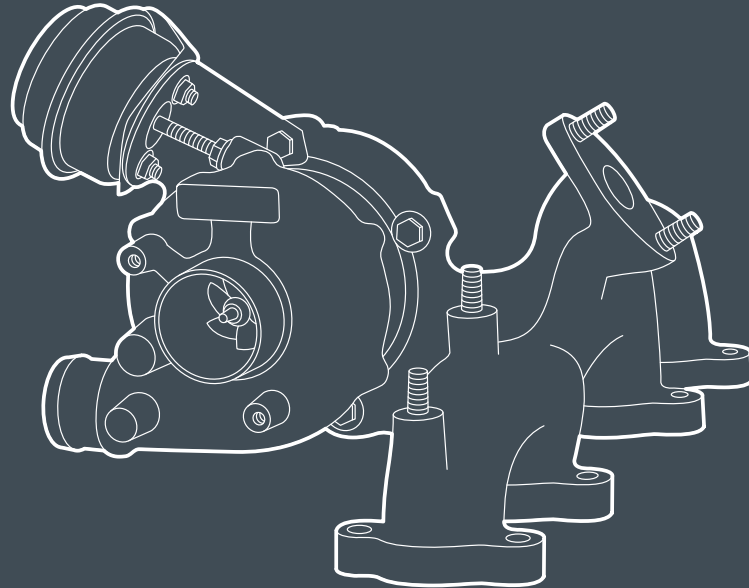
Turbo failures, lacks power, loud noises, smoke from the exhaust, an excess of space between the bearings, one of the blades of the compressor wheel is bent.

It is possible that, under unfavourable conditions, the water and oil from the engine vent may freeze.

The turbo takes in the ice mixture and the intake compressor wheel ends up damaged due to the foreign matter. The cause, in this type of damage, may also be the uptake of soft matter released into the extraction equipment, for example, pieces of rubber or the like.

It is necessary to check and clean or replace the air extraction system in regard to dirt and deposits.
