**Technical information 2009072**

## TECHNICAL DATA SHEET 2009072

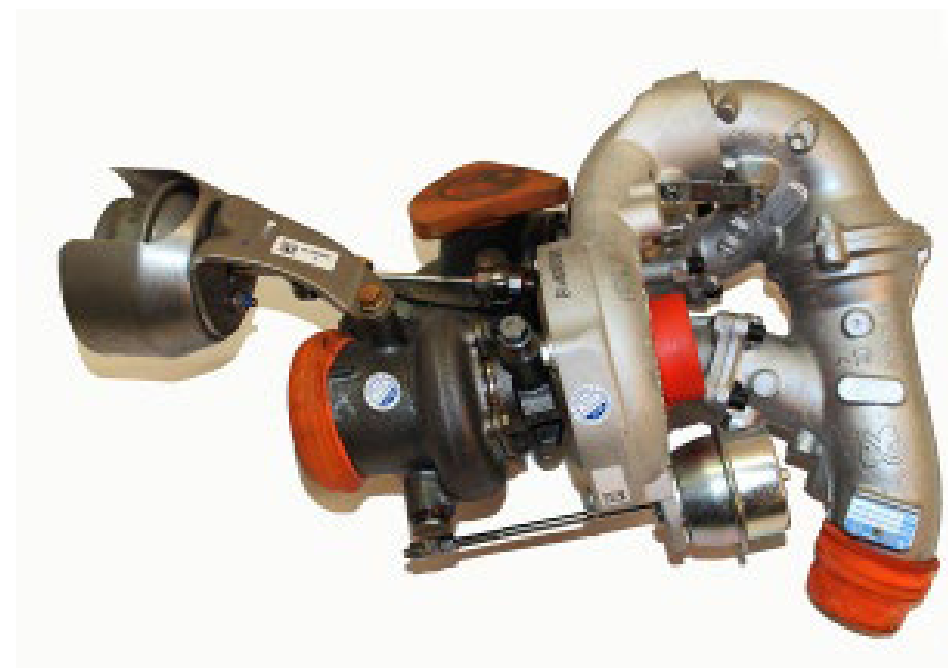
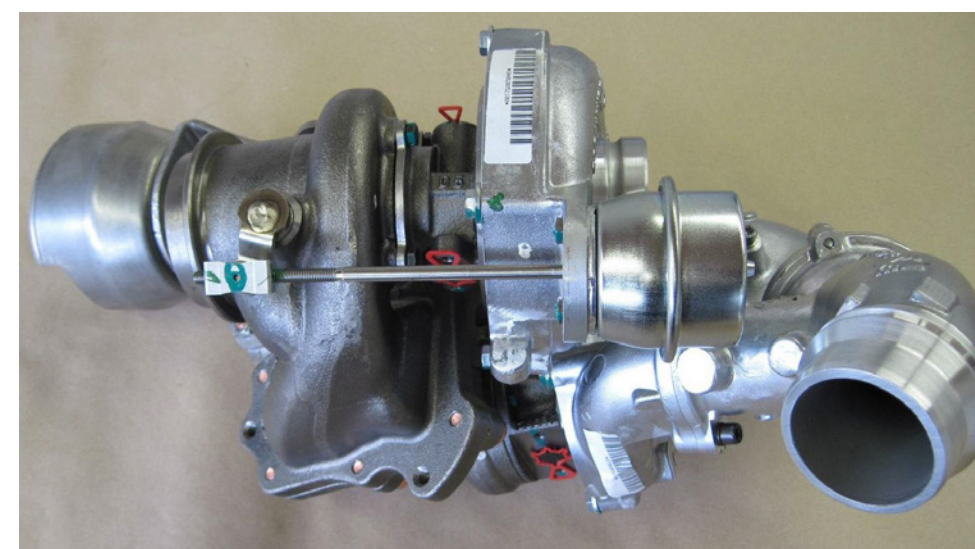
- Verminderte Fahrzeugleistung im Notbetrieb.
- An der Instrumententafel leuchten die Kontrolllampchen ESP und MIL auf.
- Das Regelventil des Ansaugdrucks hat wenig Spiel und ist festgelaufen.

Bevor Sie einen neuen Turbolader einbauen, müssen Sie prüfen, ob die neue veränderte Motorsteuersoftware, DAS-Version 10/09, installiert ist.

Führen Sie diesen Arbeitsgang immer dann aus, wenn der Kundendienst diese Neuversion nicht installiert hat.

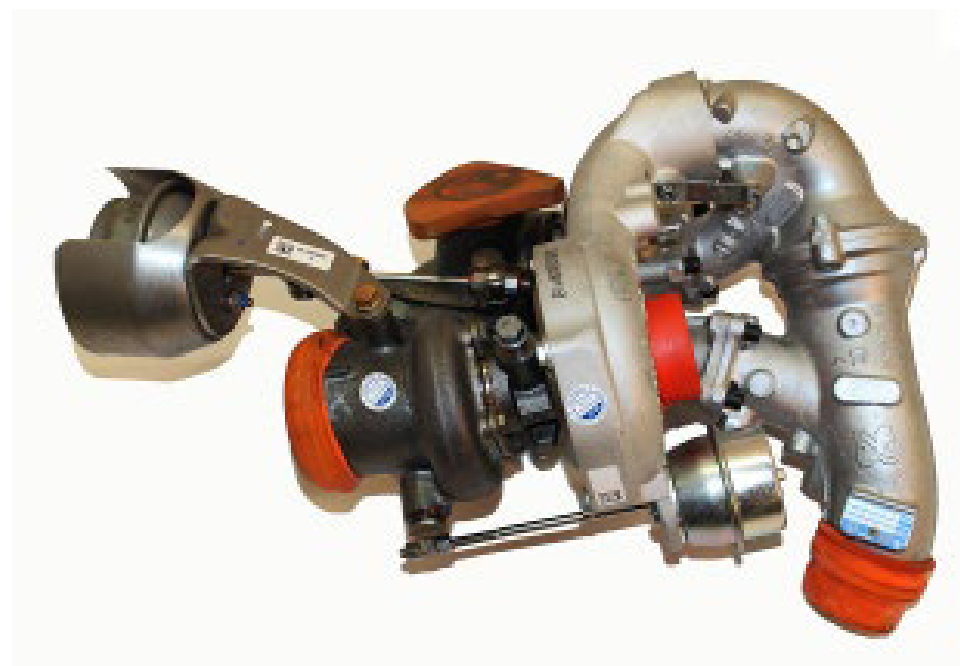
- Reduceret effekt af køretøjet i nøddriftstilstand.
- ESP- og MIL-kontrollamperne tændes i instrumentpanelet på instrumentbrættet.
- Indsugningstrykreguleringsventilen har meget lidt spillerum og er hård.

Før du installerer en ny turbo, skal du først kontrollere, at den nye modificerede motorstyringssoftware, DAS-udgave 10/09, er blevet installeret. Denne handling bør kun udføres, hvis den nye version ikke er blevet installeret som en del af eftersalgsservice.

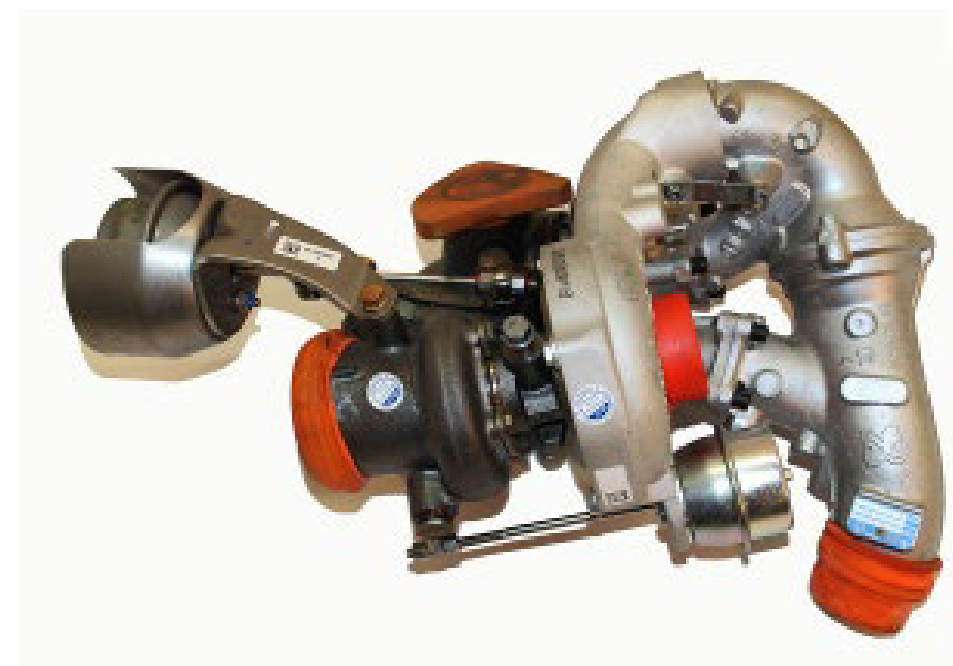
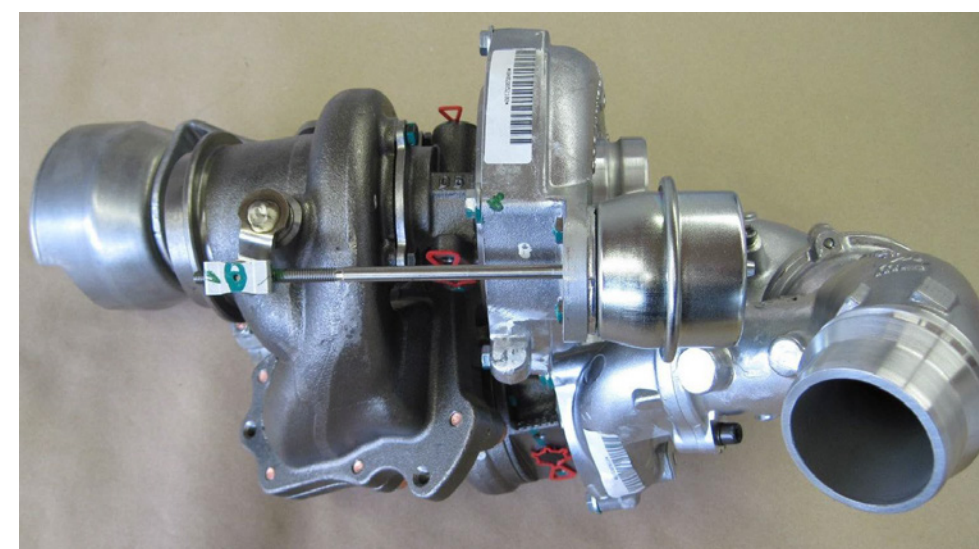
- Vitesse réduite du véhicule en fonctionnement d'urgence.
- Les lumières de contrôle d'ESP et MIL s'allument sur le cadre.
- La vanne de régulation de la pression d'admission a un peu de jeu et elle est dure.

Avant d'installer un nouveau turbo, il faut vérifier que le nouveau logiciel modifié de contrôle moteur DAS version 10/09 est bien installé. Cette action doit toujours être effectuée lorsque la nouvelle version n'a pas été installée par le service après-vente.

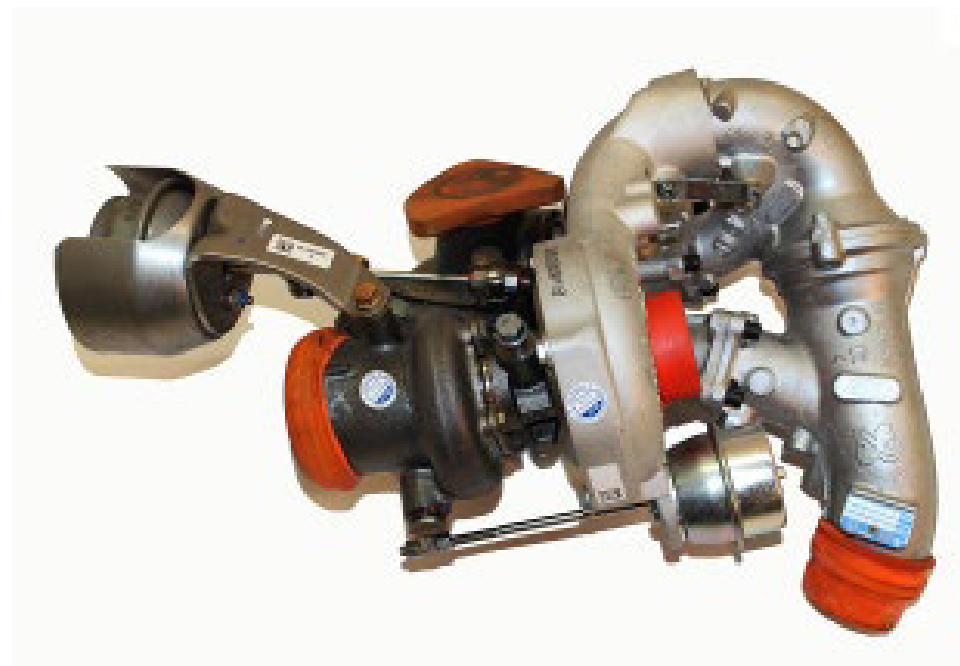
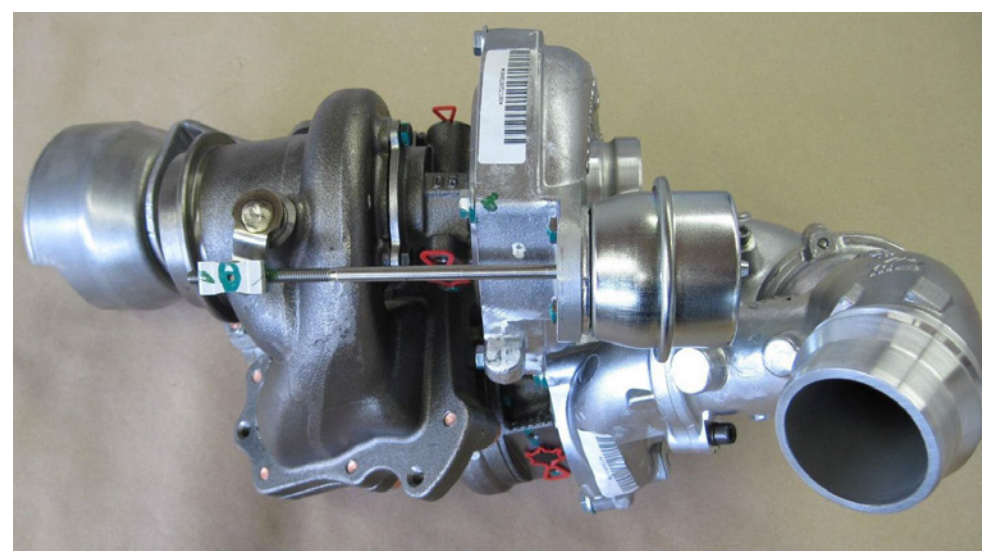
- Potencia reducida del vehículo en funcionamiento de emergencia.
- Se iluminan las luces de control de ESP y MIL en el cuadro de instrumentos.
- La válvula de regulación de presión de admisión tiene poco juego y esta dura.

Antes de instalar un turbo nuevo, es necesario verificar que esté instalado el nuevo software modificado de control de motor DAS-Versión 10/09.

Esta acción, deberá llevarse a cabo siempre y cuando la nueva versión no se haya instalado dentro del servicio de postventa.

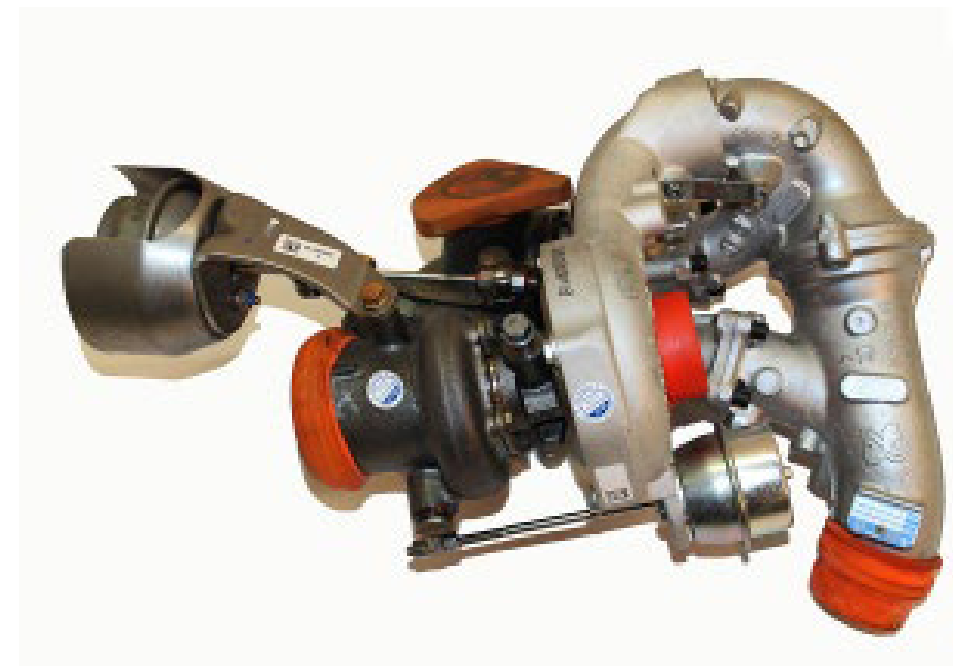
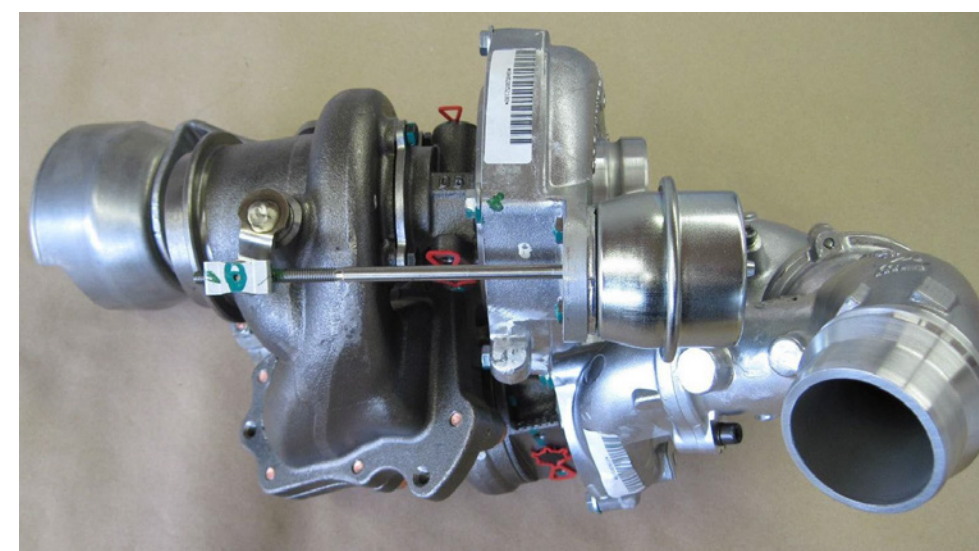
- Potenza ridotta del veicolo in modalità emergenza.
- Si accendono le luci di controllo dell'ESP e del MIL sul quadro dei comandi.
- La valvola di regolazione della pressione di aspirazione presenta poco gioco ed è dura.

Prima di installare un nuovo turbo, è necessario verificare che sia stato installato il nuovo software modificato di controllo del motore DAS-Versione 10/09.

Questa azione va eseguita ogni volta che non è stata installata la nuova versione nell'ambito del servizio post-vendita.

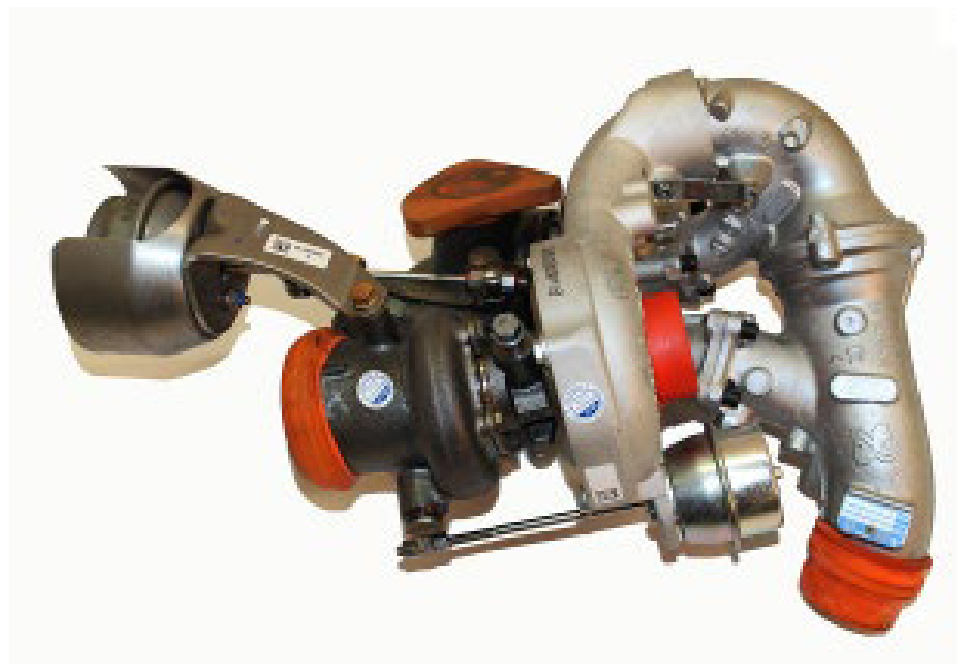
- Potência reduzida do veículo em funcionamento de emergência.
- As luzes de controlo de ESP e de MIL iluminam-se no quadro de instrumentos.
- A válvula de regulação de pressão de admissão tem pouca folga e está dura.

Antes de instalar um turbo novo, é preciso verificar se o novo software modificado de controlo do motor DAS-Versão 10/09 está instalado.

Esta ação deverá ser levada sempre a cabo e quando a nova versão não tiver sido instalada dentro do serviço de pós-venda.

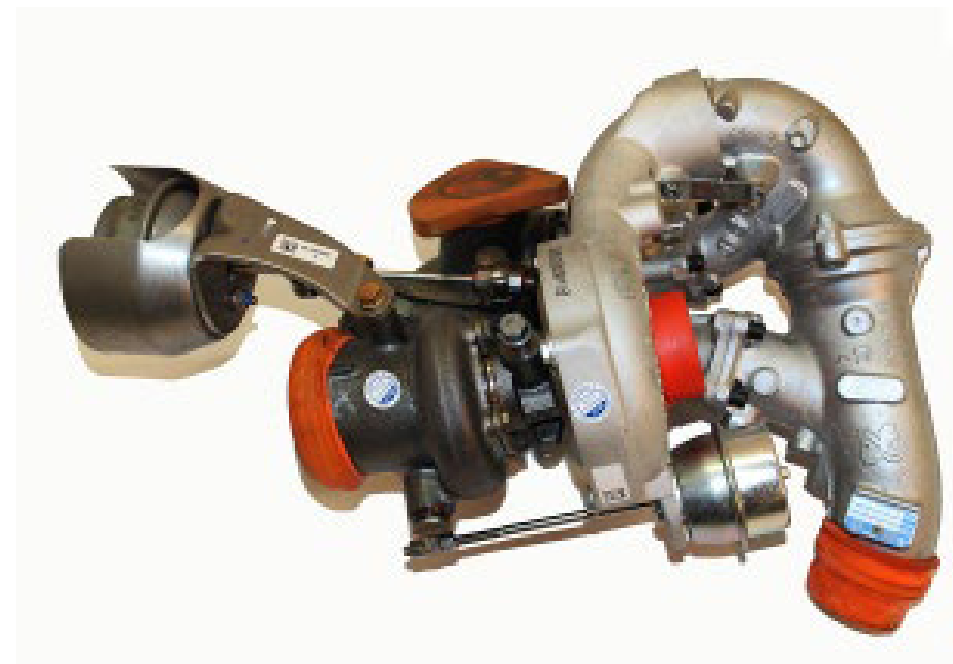
- Zmniejszona moc pojazdu w trybie pracy awaryjnej.
- Na tablicy rozdzielczej zapalają się lampki kontrolne ESP i MIL.
- Zawór regulacyjny ciśnienia dolotowego ma bardzo mały luz i jest twardy.

Przed zamontowaniem nowej turbosprężarki należy najpierw sprawdzić, czy zainstalowano nowe, zmodyfikowane oprogramowanie sterujące pracą silnika, DAS-Release 10/09.

Czynność tę należy wykonać tylko wtedy, gdy nowa wersja nie została zainstalowana w ramach obsługi posprzedażnej.

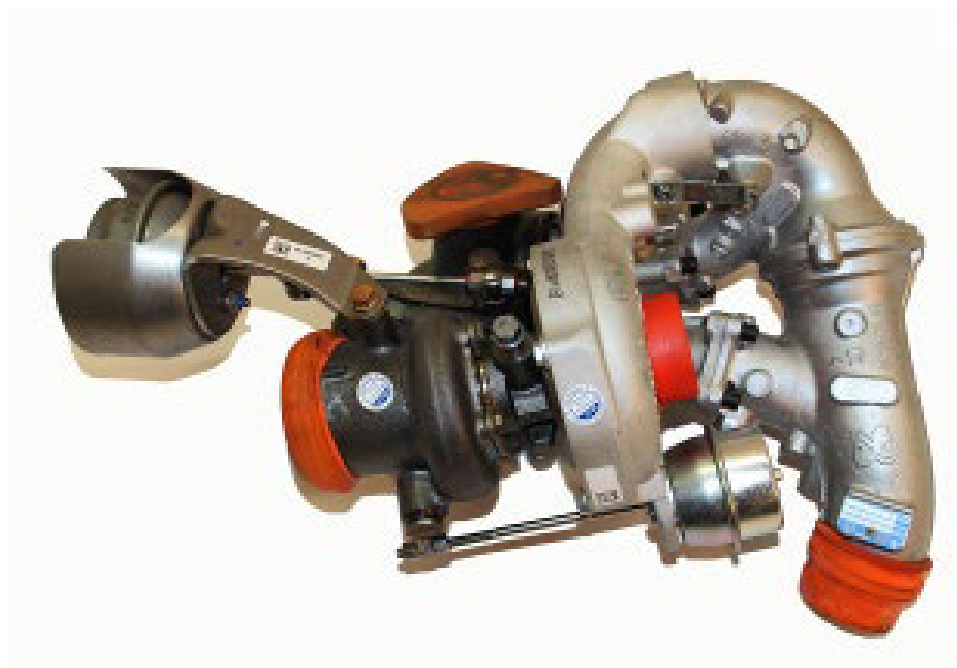
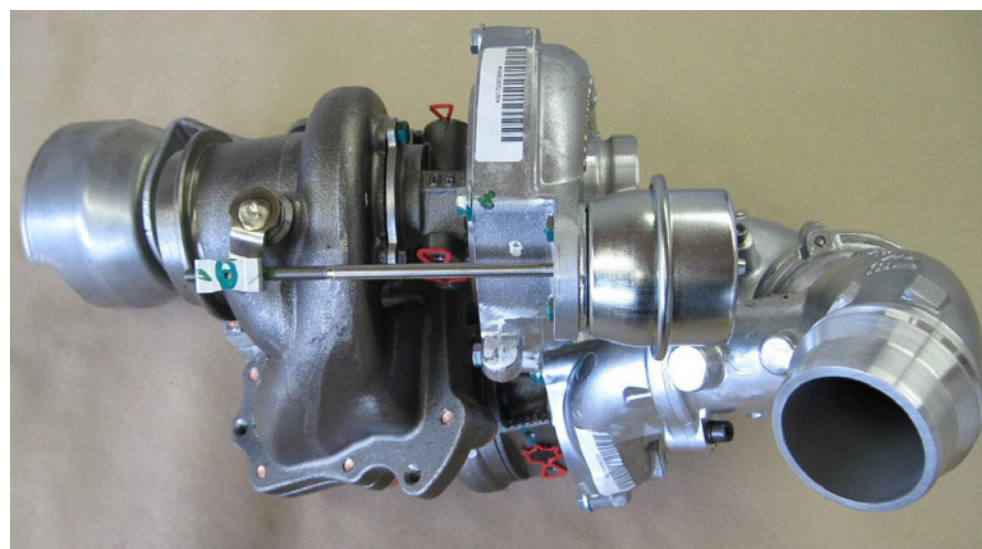
- Snížený výkon vozidla při fungování v pohotovostním režimu.
- Rozsvítí se světelné kontrolky ESP a MIL na palubní desce.
- Regulační ventil vstupního tlaku lze použít pouze omezeně a je příliš tvrdý.

Před instalací nového turba je třeba zkontrolovat, že je nainstalovaný nový upravený software ovládání motoru DAS-verze 10/09.  
Tuto akci je třeba provést, pokud nová verze nebyla nainstalována poprodejním servisem.

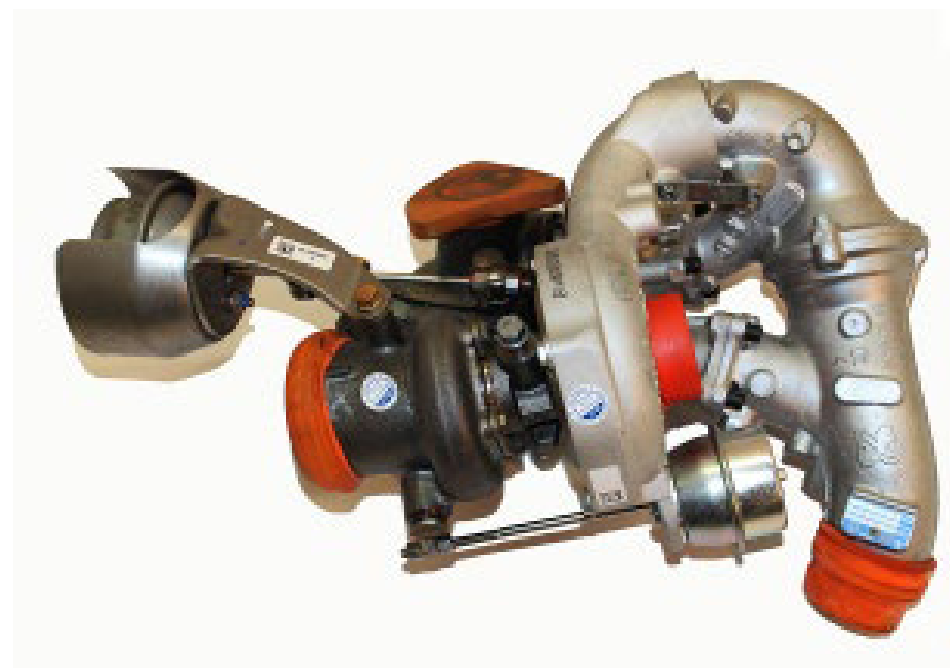
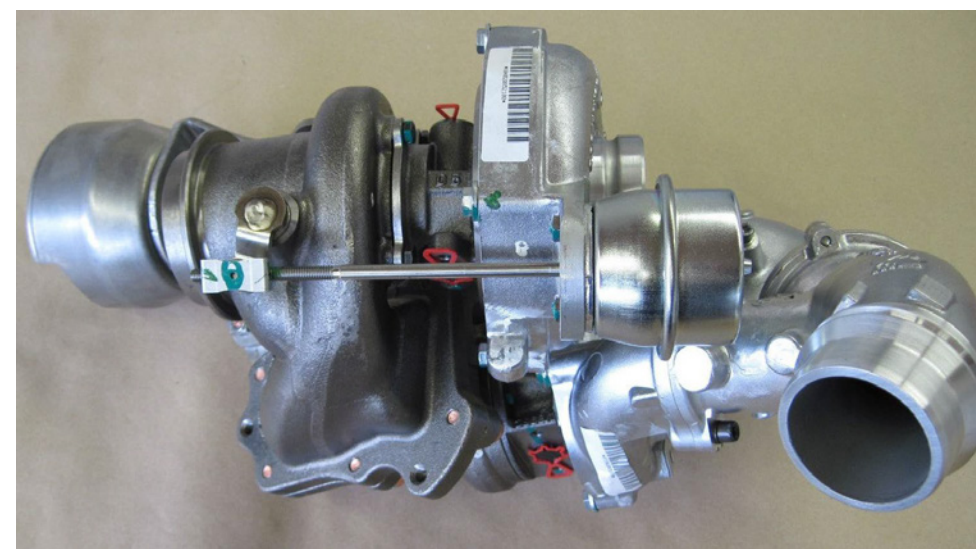
- Putere redusă a vehiculului în modul de funcționare de urgență.
- Luminile de control ESP și MIL se aprind în panoul de instrumente de bord.
- Supapa de reglare a presiunii de admisie are foarte puțin spațiu liber și este dură.

Înainte de a instala un turbo nou, verificați mai întâi dacă a fost instalat noul software de control al motorului modificat, DAS-Release 10/09.  
Această acțiune trebuie efectuată numai dacă noua versiune nu a fost instalată ca parte a serviciului post-vânzare.

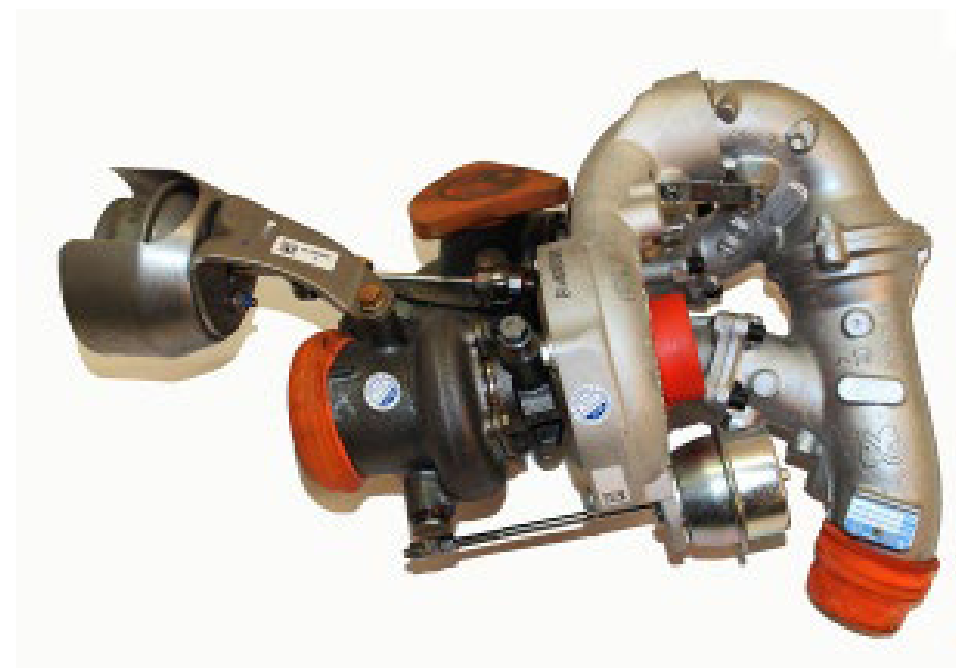
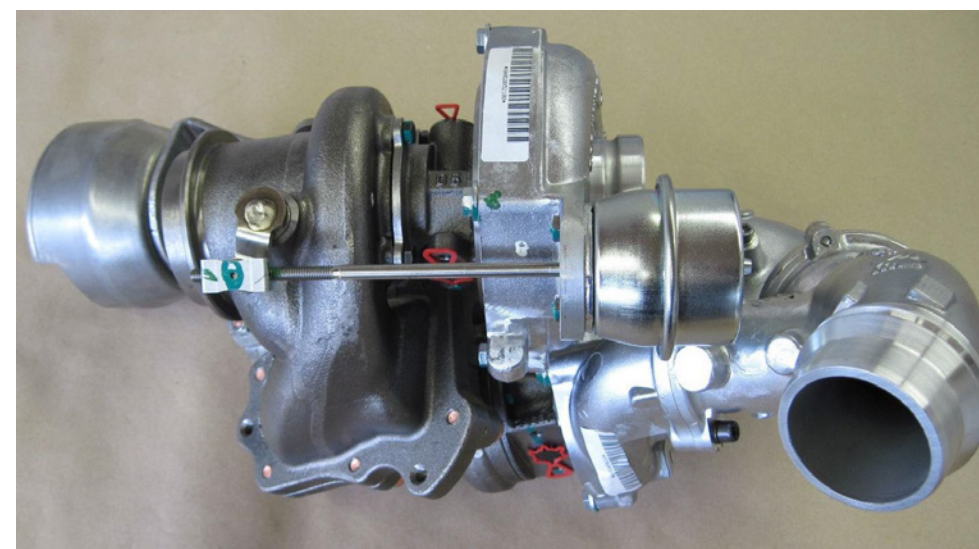
- Zmanjšana moč vozila v načinu delovanja v sili.
- Na armaturni plošči se prižgeta kontrolni luči ESP in MIL.
- Ventil za uravnavanje sesalnega tlaka ima zelo majhno zračnost in je trd.

Pred vgradnjo novega turbopolnilnika najprej preverite, ali je nameščena nova spremenjena programska oprema za krmiljenje motorja, DAS-Release 10/09. To dejanje je treba opraviti le, če nova različica ni bila nameščena v okviru prodajnega servisa.
