febi 39888, 39890 45931, 102278

Aplicações:
Volkswagen Transporter T5

Veio de saída

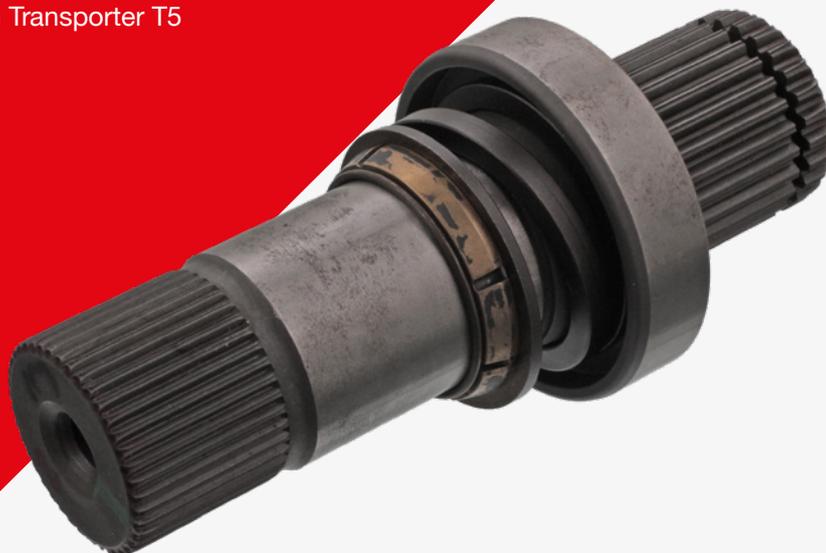
Ruído de batida ao arrancar ou perda total de tração.

O ruído de batida ao arrancar - ou perda de tração - deve-se ao desgaste excessivo das estrias de ligação do veio de saída direito do eixo de transmissão. Com o veículo levantado, inspecionar a área do eixo de transmissão direito. Normalmente, podem encontrar-se manchas de ferrugem entre o veio de saída e a transmissão devido à falta de lubrificação. Como resultado, as estrias dos veios ficam muito desgastadas e deixam de encaixar para acionar a roda.

Para além disso, a massa lubrificante aplicada na junta - quando o veículo foi fabricado pela primeira vez - pode vazar ou secar com o tempo. A falha também pode ter sido causada durante a remoção e reparação da transmissão, se não tiver sido aplicada massa lubrificante nova nas estrias de ligação durante a reinstalação, por exemplo, durante a substituição da embraiagem.

Drene o óleo da caixa de velocidades e retire a roda dianteira direita. Retire o veio de transmissão com desgaste e inspecione-o.

Utilizando uma ferramenta adequada para fixar o veio - para impedir que o veio de saída rode - desaperte o parafuso de fixação.
