INFORME TÉCNICO

Recomendaciones de montaje
para la junta de culata
55013000

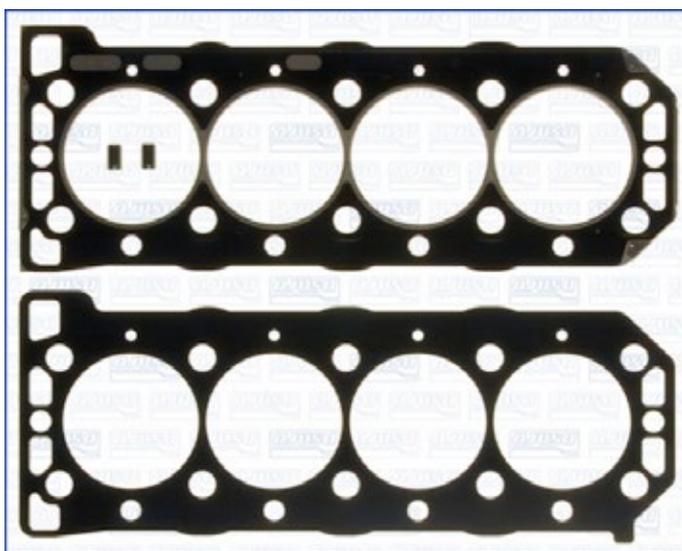
La referencia **55013000** incluye lo siguiente:

- Junta de culata MLS
- Lámina de ajuste
- 2 Casquillos centradores

La **lámina de ajuste** ha de ser colocada encima de la junta de culata MLS, como se indica en la siguiente imagen.

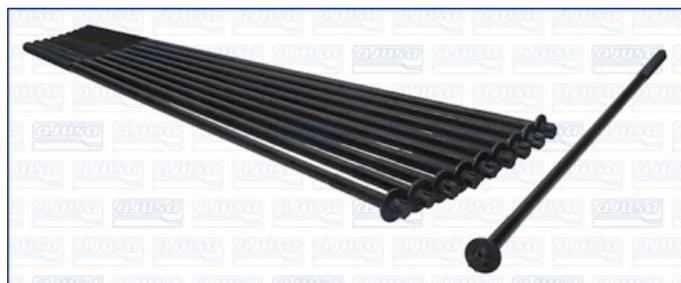
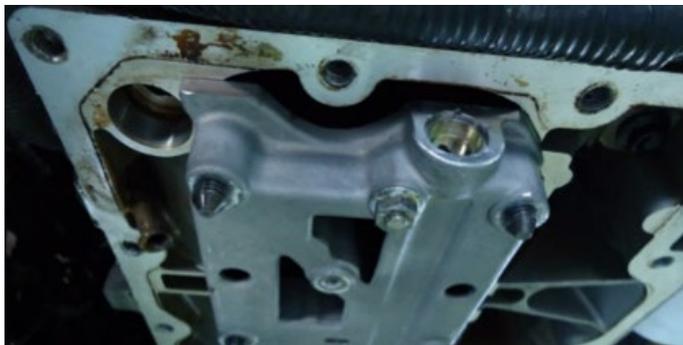
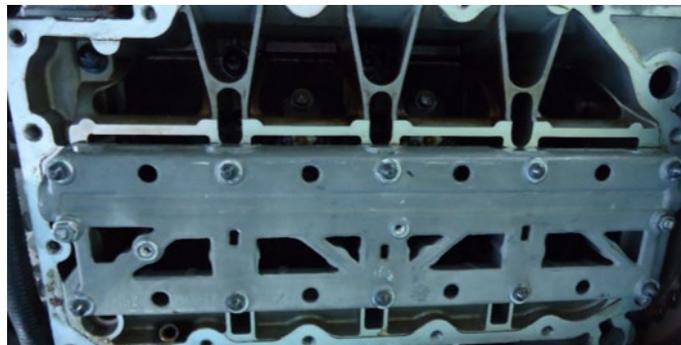
El hecho de que sea ésta pieza donde van roscados los tornillos no es algo común, dado que en casi todos los motores suelen ir roscados directamente en el bloque motor. Por éste motivo, los **tornillos de éstos motores tienen una gran longitud**, para atravesar todo el bloque motor, y terminan con una pequeña zona roscada.

Sin embargo, tras observar las características de éste componente y su interacción con los tornillos de culata, podemos afirmar lo siguiente:

- 1) Tiene una zona roscada reducida.
- 2) El material con el que está fabricada es de aleación de aluminio de baja dureza

Por estas características, es posible que, al realizar la sustitución de la junta de culata, el **alojamiento de los tornillos no se encuentre en las mejores condiciones**, llegando incluso a encontrarse fracturado, dando lugar a que **no se alcance el apriete necesario** para asegurar la estanqueidad.

Además del cambio de diseño en la junta de culata, cuando se solicita dicha junta a Land Rover también recomienda sustituir un conducto de aceite situado en la parte baja del bloque motor.
