SWAG 40 93 3044

Motores Opel 2.0 Turbo e 2.2 gasolina

Tensor de corrente

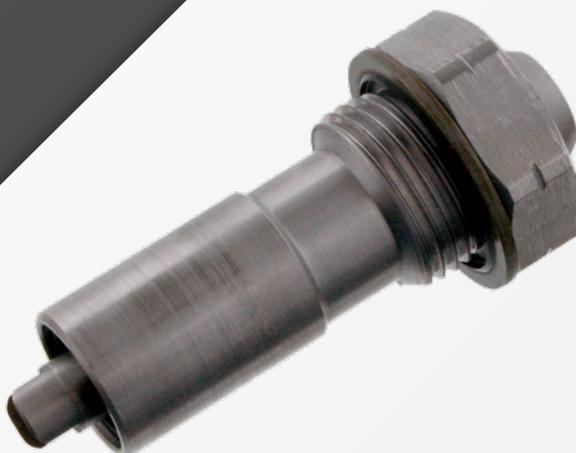
Apesar de todos os componentes terem sido corretamente instalados, o ruído continua presente (causado pelo alongamento da corrente de distribuição). Caso a corrente de distribuição escorregue, o motor sairá de sincronismo impossibilitando o correto funcionamento e, no pior caso, pode originar graves danos no motor. Isto afeta os motores Z22YH e Z22SE.

Bloqueio do tensor da corrente. A versão original (ref. OE 0636549) do tensor de corrente tinha um O-ring verde e uma anilha com revestimento de borracha (ver Fig. 1). O fabricante do veículo instalou esta versão nos motores acima mencionados. Desde o modelo do ano de 2009 que os veículos têm sido equipados com um tensor de corrente modificado.

A SWAG recomenda apenas a utilização do novo tensor de corrente 40 93 3044 (Ref. OE 4807 839). Este é fornecido com uma anilha metálica com revestimento de borracha (ver Fig. 2). O novo tensor assegura a sincronização perfeita do motor.

Recomenda-se a instalação de uma nova corrente de distribuição (SWAG 40 93 3043; Ref. OE 5636 396) ao substituir o tensor de corrente. Ambos os componentes estão incluídos nos kits de corrente SWAG 99 13 3042 (compatível com Z22YH) e SWAG 99 13 3045 (compatível com Z22SE)!

Para evitar que a corrente de distribuição salte quando o motor está a funcionar, o tensor de corrente apenas deve ser instalado depois de instalada a corrente. Por favor consulte as informações em anexo para mais detalhes.
