TECHINFOT134

TECHNICAL INFORMATION – VAG 1.2L CBZA/CBZB/CBZC 86/105hp – Turbo 1104616 en 2101130.

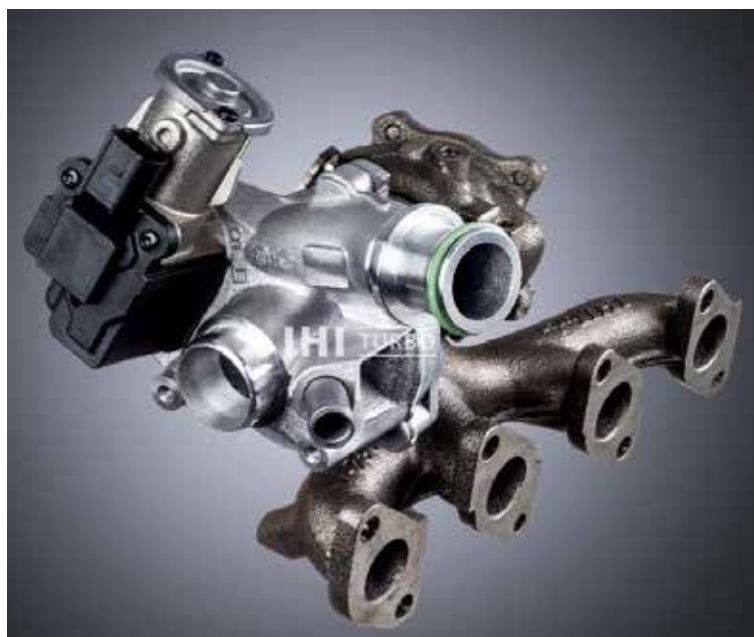
Si après montage du turbo de remplacement et l'effacement des codes défaut précédents, de nouveaux codes défaut -relatif à la suralimentation- apparaissent, la mise à jour logicielle sera nécessaire.

A la suite d'une modification de la soupape de régulation de pression sur la version la plus récente du turbo, que vous fournit Turbo's Hoet, la mise à jour est indispensable pour un bon fonctionnement du turbo. De plus, le régulateur de pression doit être 'initié' à la nouvelle configuration.

Pour faire cela, branchez et éteignez le contact 10 fois, avec un intervalle de 10 secondes entre les essais. Après ce cycle, la soupape est opérationnelle.

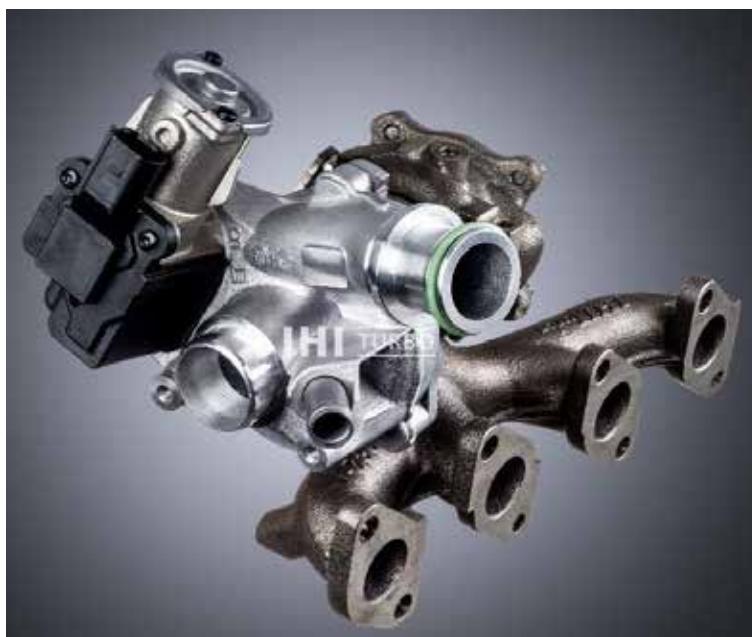
Ако продължавате да получавате грешки за повреда, свързани с налягането на турбокомпресорът след смяна на турбото и след като сте изтрили предишни грешки за повреда, тогава актуализацията е задължителна.

Поради модификация на задвижващия механизъм(актуаторът) на последната версия на турбото, същият доставена от Turbo's Hoet, актуализацията е наложителна, за да се осигури нормална работа на турбокомпресорът. Освен това задвижващият механизъм(актуаторът) трябва да бъде „настроен“ към новата конфигурация.

За да настроите, включете запалването за 10 пъти, всеки 10 секунди включен и 10 секунди изключен. След това задвижването се адаптира.

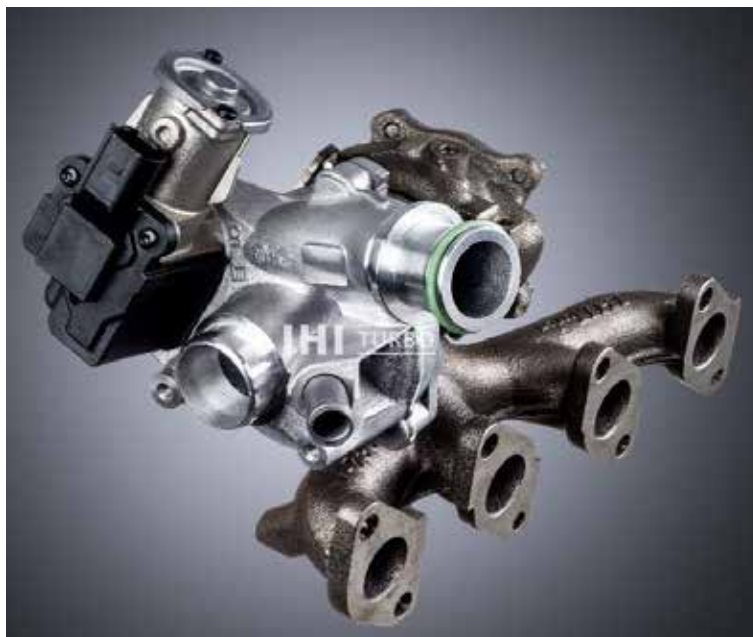
Daca continua sa apara coduri de eroare legate de presiunea de supra-alimentare si inlocuirea turbosuflantei si dupa stergerea codurilor de eroare precedente, atunci un update de software este obligatoriu.

Datorita unei modificari a actuatorului pe ultima versiune a acestui turbo, adica ceea ce livreaza Turbo's Hoet, update-ul de software este imperativ pentru a asigura o buna operare a turbosuflantei. Mai mult, actuatorul necesita ``adaptarea`` la noua configurare.

Pentru adaptare, puneti contactul de 10 ori, de fiecare data pentru 10 secunde si apoi luati contactul asteptand tot 10 secunde. Dupa aceasta succesiune, actuatorul este adaptat.

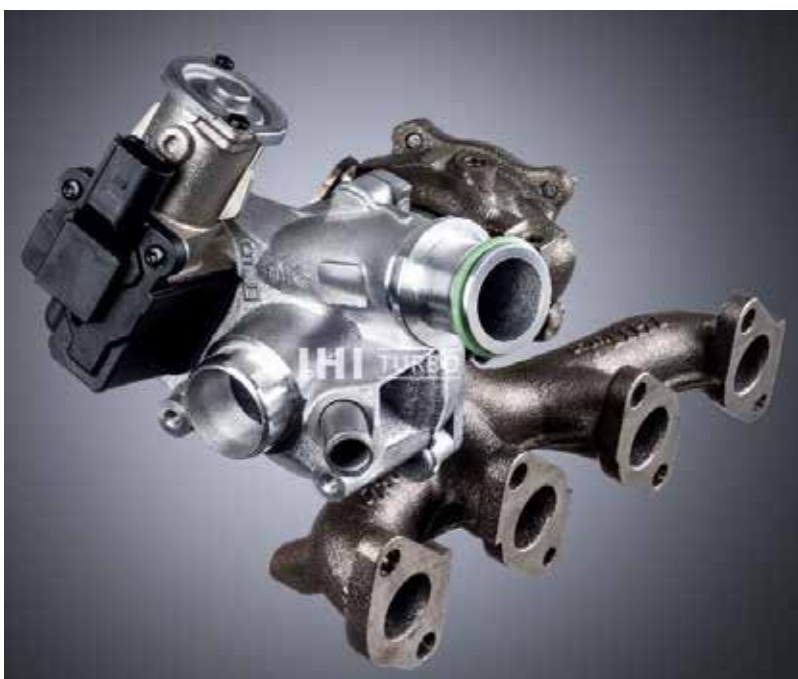
Jeżeli po wymianie turbiny i wykasowaniu poprzednich kodów awarii dalej otrzymujesz powiadomienia związane z ciśnieniem doładowania, to aktualizacja jest niezbędna.

Ze względu na modyfikację siłownika najnowszej wersji turbosprężarki, taką jak ta dostarczana przez Turbo's Hoet, aktualizacja jest konieczna aby zapewnić prawidłowe działanie turbiny. Ponadto siłownika wymaga "dostosowania" do nowej konfiguracji.

Aby dostosować, włącz zapłon 10 razy (pozostań po 10 sekund na włączonym i wyłączonym silniku). Następnie siłownik będzie wyregulowany.
