**SI 1455**

SERVICE INFORMATION

COLLETTORE DI ASPIRAZIONE A GEOMETRIA VARIABILE MERCEDES-BENZ W211

ROTTURA DEL TIRANTE DEL CAMBIO

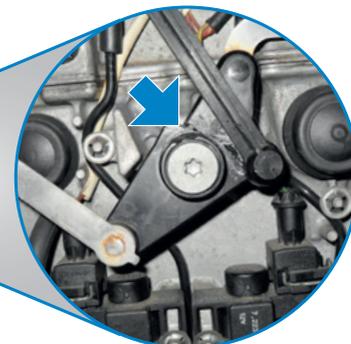
Se l'olio fuoriesce e gocciola dal tirante del cambio, le parti in plastica del tirante del cambio possono diventare porose e rompersi.

Tipologia di danno: Rottura del tirante del cambio

- Se l'olio fuoriesce sostituire completamente il condotto di plastica con un condotto in alluminio.
- Se il tirante del cambio è già danneggiato, sostituire il tubo d'aspirazione.
