Решение за ремонт на уплътнението на водната помпа

B47.470 | Подходящ за BMW | MINI

TS1 09/2025

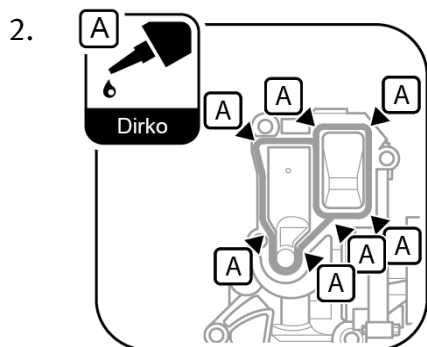
Elring предлага решение за ремонт на уплътнението на водната помпа за двигатели B32 S15 A, B38 A15 A, B42 S20 A, B46 A20 B, B48 A20 A и B48 A20 B. Така се избягва необходимостта от подмяна на цялата водна помпа.

Старото уплътнение първо се отстранява с помощта на подходящ инструмент. Преди монтажа се уверете, че повърхността е чиста и без остатъци. Точките за полагане на уплътнителната смес трябва да бъдат приложени съгласно Фигура № 2, за да се гарантира, че уплътнението ще остане на правилното място по време на монтажа. За да сте сигурни, че EPDM уплътнението функционира перфектно, трябва да изчакате 30 минути след монтажа.
