Vandens siurblio tarpinės remonto sprendimas

B47.470 | Tinka BMW | MINI

TS1 09/2025

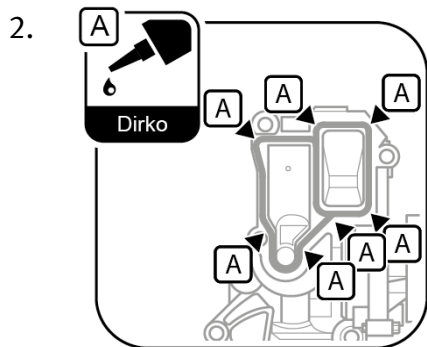
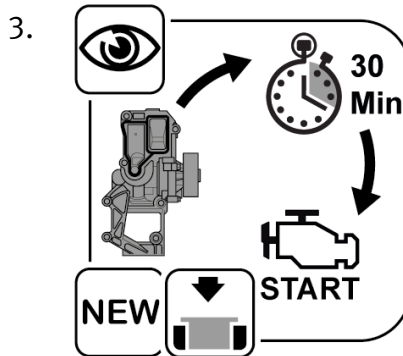
Kompanija „Eling“ siūlo vandens siurblio tarpinės remonto sprendimą BMW varikliams B32 S15 A, B38 A15 A, B42 S20 A, B46 A20 B, B48 A20 A ir B48 A20 B. Siūlomas sprendimas padės išvengti viso vandens siurblio keitimo.

Visų pirma reikia pašalinti seną tarpinę, naudojant tinkamus įrankius. Prieš montuodami naują tarpinę įsitikinkite, kad paviršius yra švarus ir nėra likę nešvarumų. Turi būti užtepti sandarinimo taškai (žr. pav. Nr. 2) siekiant užtikrinti, kad montavimo metu tarpinė liktų tinkamoje vietoje. Sumontavę palaukite 30 minučių, kad EPDM tarpiklio veikimas būtų nepriekaištingas.
