Soluție de reparație pentru garnitura pompei de apă B47.470 | Potrivit pentru BMW | MINI

TS1 09/2025

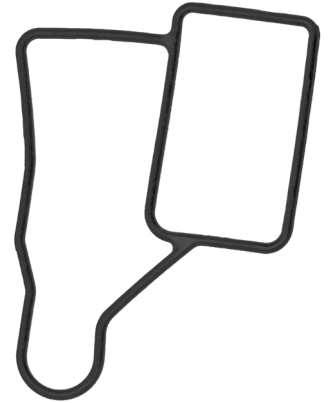
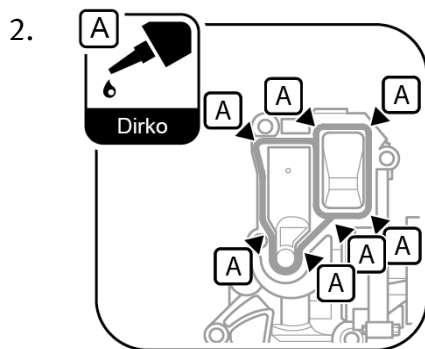
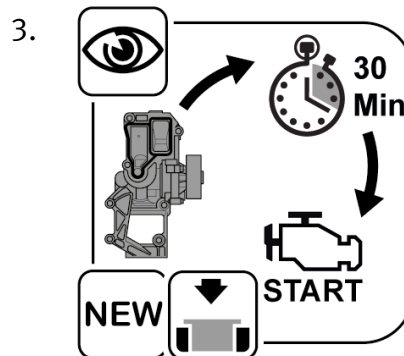
Elring oferă o soluție de reparații pentru garniture aferente pompei de apă pentru motoarele BMW B32 S15 A, B38 A15 A, B42 S20 A, B46 A20 B, B48 A20 A și B48 A20 B. Astfel se evită înlocuirea întregii pompe de apă.

Vechea garnitură se îndepărtează mai întâi cu ajutorul unei unelte adecvate. Înainte de instalare, asigurați-vă că suprafața este curată și lipsită de reziduuri. Punctele de etanșare (a se vedea figura nr. 2) trebuie să fie aplicate pentru a se asigura că garnitura rămâne în locul corect în timpul instalării. Pentru a vă asigura că garnitura EPDM funcționează perfect, trebuie să așteptați 30 de minute după ce s-a finalizat procesul de instalare.
