**Technical information 2009006**

## TECHNICAL DATA SHEET 2009006

In most cases, the turbos fitted to the BMW 320D, M47TU engine, fail as a result of an error in the vehicle's gas circulation system.

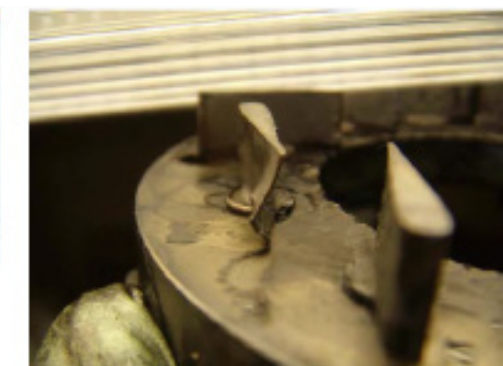
In den meisten Fällen, die die Kunden an uns übergeben, um vollkommen zerlegt zu werden, sind schwere Schäden an der Abgasturbine festzustellen sowie an den Düsen der Laufschaufeln der Form, wie auf den beiden unteren Abbildungen zu sehen ist.

Beschädigte Düsen der Laufschaufeln

Nach Untersuchung des Falls wissen wir, dass der Ursprung des Ermüdungsbruchs durch die Lockerung der Verschlussklappen des Ansaugrohrs ins Motoreninnere ausgelöst wird, wodurch diese in die Turbine gelangen, wo sie normalerweise Schäden am Kreuzkopf, Risse im Zylinderkopf und an den Ventilsitzen verursachen. Die Reste, die aus der Abgasleitung austreten, prallen gegen die Abgasturbine und die Düsen der Laufschaufeln und verursachen die vorgenannten Schäden.

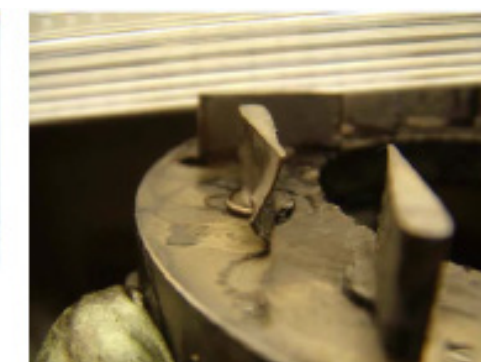
Dans la plupart des cas qui nous arrivent, après un démontage complet nous constatons des dommages sévères sur la turbine d'échappement, ainsi que sur les aubes de tuyère de la géométrie, similaires à ceux des photos ci-dessous.

Aubes de tuyère endommagées

Après avoir analysé le problème, nous constatons que la rupture a été causée par le détachement des volets du collecteur d'admission à l'intérieur du moteur, qui ont pénétré dans la chambre de combustion où elles provoquent généralement des dommages sur la tête de piston, le plan de la culasse et les sièges de soupapes et dont les restes, évacués à travers la tuyère d'échappement, heurtent la turbine d'échappement et les aubes de la géométrie, avec comme conséquence les dommages susmentionnés.

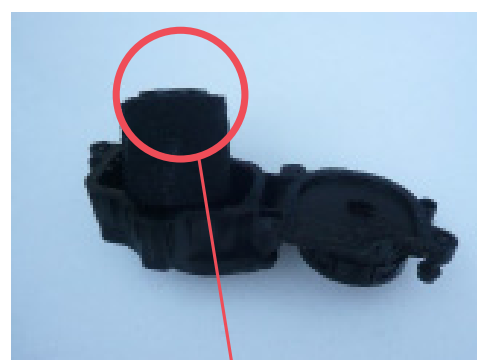
En los modelos con el filtro antiguo, hay que sustituirlo y BMW vende un KIT (11127799224) que mejora el funcionamiento y evita que vuelva a surgir el problema. De no hacerlo, se corre el riesgo de que en muy pocos kilómetros, éste quede cegado y el turbo se vuelva a averiar, ya que los gases no desahogan.

FILTRO CEGADO.  
INUTILIZADO.

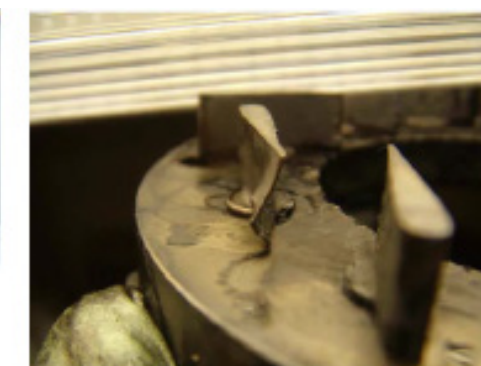
En la mayoría de los casos que nos remiten los clientes, a ser despiezados estos por completo, apreciamos fuertes daños en la turbina del escape, y en los alabes de tobera de la geometría, tal y como pueden apreciar en las fotografías inferiores.

Alabes de tobera dañadas

Estudiado ya el caso por nuestra parte, conocemos que el origen de la rotura esta producido, por el desprendimiento de las chapaletas del colector de admisión al interior del motor, entrando estas en la cámara de combustión, donde generalmente causan daños en la cabeza del pistón, plano de culata y asientos de válvulas, y los restos que salen por la canalización del escape, impactan contra la turbina del escape y alabes de geometría, causando daños anteriormente comentados.

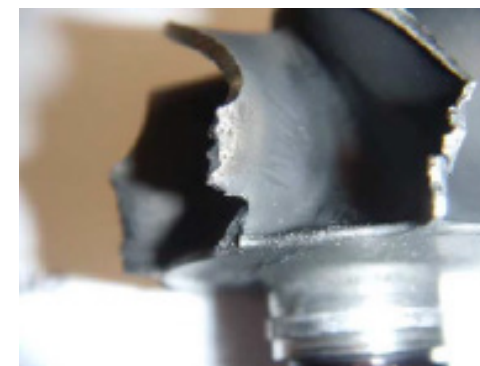
Nella maggior parte dei casi dei turbo spediti dai clienti, e dato che le loro parti sono completamente smontate, osserviamo seri danni alla turbina dello scarico, e sulle palette della geometria, come riportato nelle foto inferiori.

Turbina dello scarico danneggiata

Studiato il caso da parte nostra, sappiamo che l'origine della rottura è prodotta, per il distacco delle lamelle del collettore di aspirazione all'interno del motore, entrando queste nella camera di combustione, dove generalmente causano danni al cielo del pistone, piano della testata e sedi delle valvole, e i resti in uscita dalla canalizzazione dello scarico, entrano in collisione con la turbina dello scarico e le palette della geometria, causando i danni precedentemente menzionati.

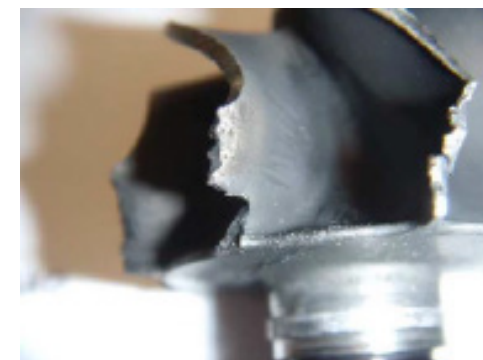
Na maior parte das carcaças que os clientes nos enviam, ao efetuarmos a sua completa desmontagem observamos graves estragos na turbina do escape e no estator da geometria, tal como se pode ver nas fotografias abaixo.

Turbina do escape danificada

Depois de termos estudado o caso, observámos que a origem da quebra se deve ao desprendimento das borboletas do coletor de admissão para o interior do motor, entrando estas na câmara de combustão onde geralmente causam estragos na cabeça do pistão, no plano da culaça e nas sedes das válvulas; os restos que saem pela canalização do escape vão contra a turbina do escape e o estator da geometria causando os danos anteriormente referidos.

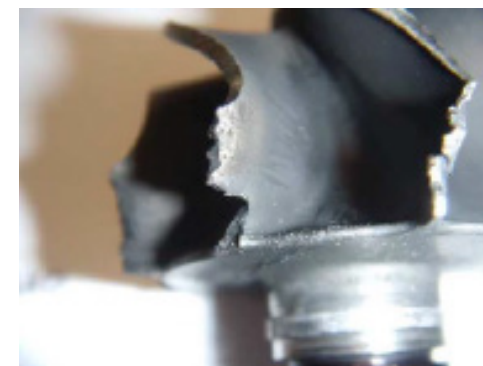
Ve většině případů, kdy nám naši zákazníci nahlásili selhání turbodmychadla, odhalilo jeho kompletní rozmontování vážné poškození výfukové turbíny a trysky lopatky geometrie jak můžete vidět na fotografiích níže.

Poškozená výfuková turbína

Případová studie prokázala, že příčinou selhání jsou ulomené klapky sacího potrubí, které pronikly do spalovací komory motoru, kde obvykle způsobily poškození pístu, krytu hlavy válců a ventilových sedel, zatímco zbytky materiálu rozptýlené po výfukovém potrubí narážely na výfukovou turbínu a listy, čímž způsobovaly výše zmiňované poškození.

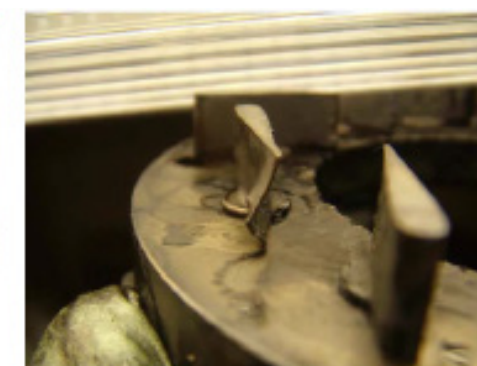
Poškozené trysky lopatky
