**Technical information 2009046**

## TECHNICAL DATA SHEET 2009046

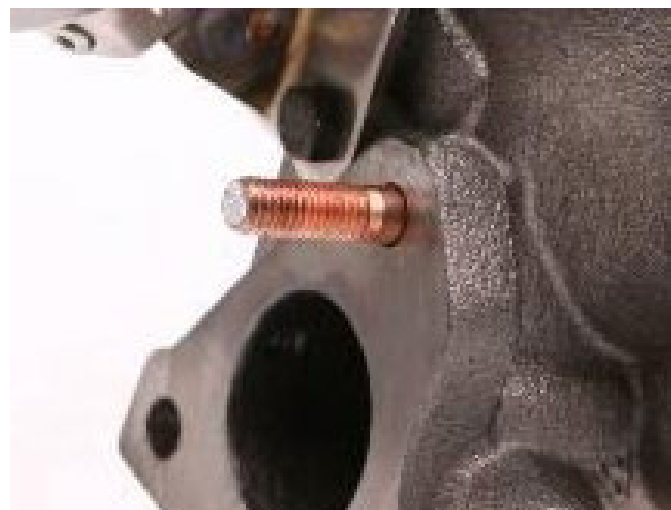
It is vital to check the entire engine gas recirculation system for possible carbon deposits, including the temperature probes screwed into the exhaust manifold, and which may cause the above mentioned damage.

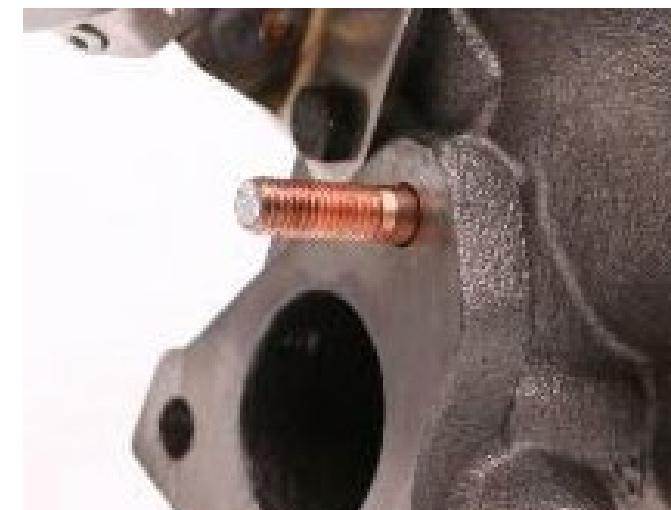
Es ist sehr wichtig, das gesamte Abgas-Umlaufsystem des AGR-Fahrzeugs auf eventuelle Schäden zu überprüfen, ebenso wie auf eine eventuelle Akkumulation abgelöster Kohlestaubpartikel (einschließlich der am Abgaskrümm器 angeschraubten Temperatursonden).

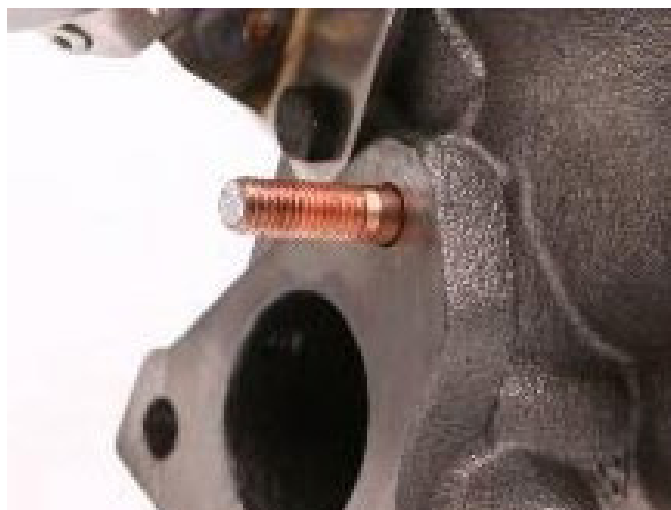
Det er vigtigt at kontrollere hele motorgasrecirkulationssystemet for eventuelle kuldeaflejringer, herunder temperaturfølerne, der er skruet ind i udstødningsmanifolden, og som kan forårsage ovennævnte skader.

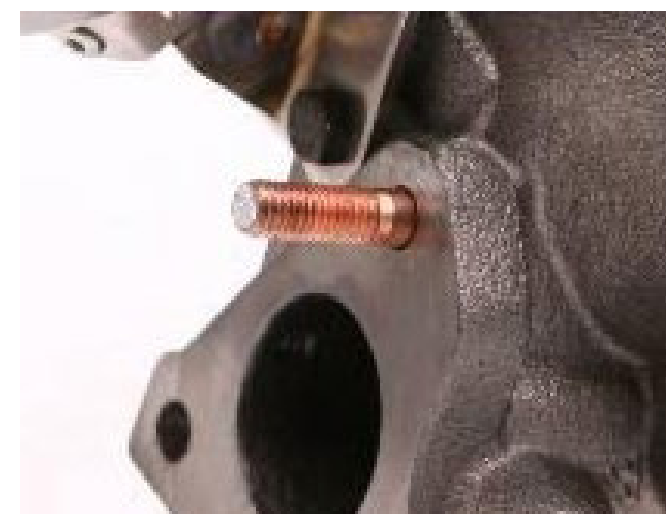
Il est essentiel d'inspecter l'ensemble du système de recyclage des gaz d'échappement du véhicule EGR, afin de vérifier l'absence d'éventuelles particules de suie accumulées sur les parois, ainsi que sur les sondes de température du collecteur d'échappement, qui pourraient être à l'origine des dommages ci-dessus.

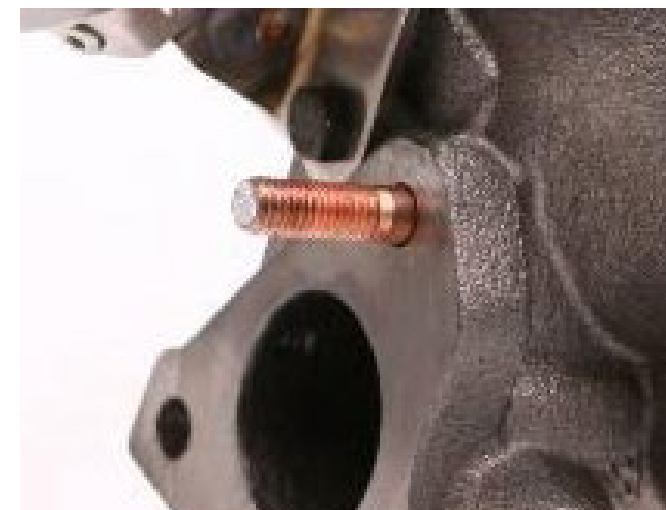
È importantissimo, rivedere tutto il sistema di ricircolo dei gas di scarico del veicolo EGR, come il possibile accumulo di particelle di carbonella che possono staccarsi comprese le sonde di temperatura avvitate sul collettore di scarico, che possono causare i danni sopra riportati.

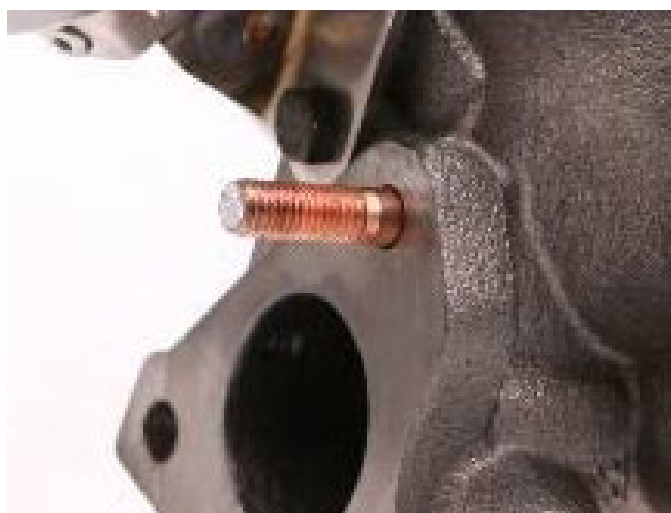
É de vital importância efetuar a revisão de todo o sistema de recirculação de gases do escape do veículo EGR, nomeadamente a possível acumulação de partículas de calamina que possam desprender-se, incluindo sondas de temperatura roscadas no coletor de escape, que possam causar os danos acima indicados.

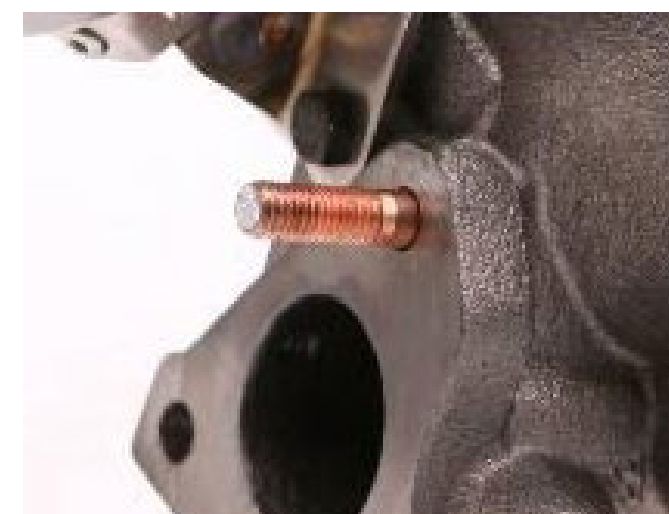
Należy bezwzględnie sprawdzić cały układ recyrkulacji spalin silnika pod kątem ewentualnych nagarów, w tym sond temperatury wkręconych w kolektor wydechowy, które mogą powodować wyżej wymienione uszkodzenia.
