**Technical information 2009067**

## TECHNICAL DATA SHEET 2009067

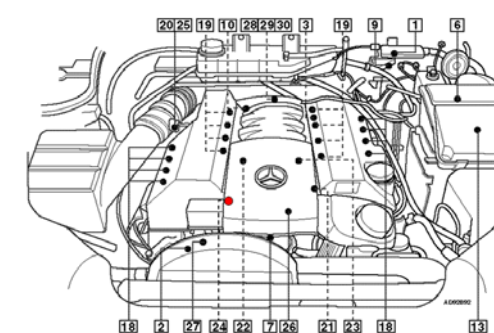
Foto D

- Exhaust gas recirculation valve (EGR). (Photo: D. Number: 10)
- Large amount of carbon build-up in the intake manifold. (Photo: E).
- Malfunctioning pressure gauge of the intake manifold (gives a value lower than the actual UCE and DDE values) Photo: D. Number: 24
- Breakage, jamming or detachment of the internal brackets of the intake manifold. (Photo E).
- External rod assembly and servomotors in the intake manifold which enables the movement of the bracket system or the tumble valves (Photo: E).
- Defect of the system protection system with a 60-A maxi fuse.
- Internal scaling of the exhaust manifold and the detachment of particles in the direction of the turbo.

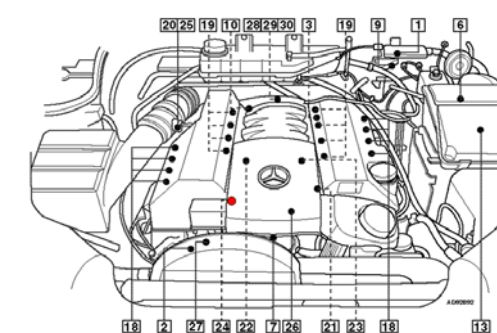
Foto D

- Vanne EGR de recirculation des gaz d'échappement. (photo : D. N° : 10)
- Accumulation importante de suie dans le collecteur d'admission. (photo : E).
- Mesureur de pression du collecteur d'admission sale (il donne une valeur inférieure à la valeur réelle à l'UCE, DDE). Photo : D. N° : 24
- Cassure, obstruction ou détachement des papillons internes du collecteur d'admission. (photo : E).
- Les servomoteurs et la tringle externes du collecteur d'admission qui font bouger le système des papillons ou clapets (photo : E).
- Défaut de protection de ce système avec un fusible maxi de 60-A.
- Détérioration de l'intérieur du collecteur d'échappement et détachement de particules qui vont vers le turbo.

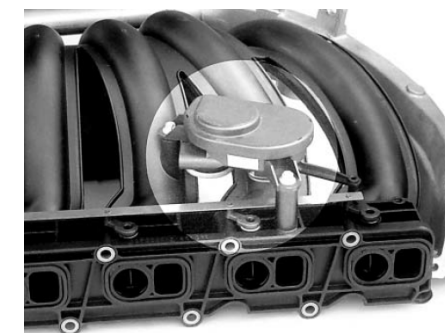
Foto D

- Valvola di ricircolo dei gas di scarico EGR. (Foto: D. Numero: 10)
- Grande accumulo di carbonella nel collettore di aspirazione. (Foto: E).
- Misuratore di pressione nel collettore di aspirazione sporco (dà un valore inferiore a quello reale alla UCE, DDE). Foto: D. Numero: 24
- Rottura, otturazione o rilascio delle staffe interne del collettore di aspirazione. (Foto: E).
- Servomotori e aste esterne al collettore di aspirazione, che trasmette il movimento al sistema delle staffe o coperchi antivortice (Foto: E).
- Difetto della protezione di questo sistema con un maxi-fusibile da 60-A.
- Desquamazione interna del collettore di scarico e rilascio di particelle verso il turbo.
