febiEXAKT

شدادة السلسلة

الرقم الأصلي 4807 839

تنتوافق مع
محركات أوبل 2.0 لتر تربو و 2.2 لتر بمحركات البنزين

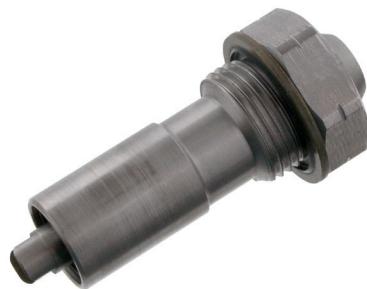
>> المشكلة :

على الرغم من أنه قد تم تركيب كافة المكونات بالكيفية السليمية، إلا أنه غالباً ما تكون هناك أصوات خشخشة (ناتجة عن استطالة سلسلة التوقيت). في حالة انزلاق سلسلة التوقيت نتيجة لذلك، فعندئذ قد يدور المحرك بصورة غير منتظمة وقد تسقط السلسلة من مسارها وعلى أسوأ حال قد يتسبب في تلف الماتور. وكثيراً ما يحدث بالمحركات المذكورة أعلاه، تم استخدام Z22SE .

نوصي febi bilstein باستعمال شدادة السلسلة الجديدة فقط من نوع febi (رقم الأصلي 4807 839) (33044) وهي مزودة بحلقة إحكام معدنية مبطنة بالمطاط (انظر شكل 2). وبذلك يتم ضمان التوجيه السليم لسلسلة التوقيت بمسارها

إننا نوصي دائماً بتركيب سلسلة توقيت جديدة febi (رقم الأصلي 33043) عند استبدال شدادة السلسلة. يوجد المكونان معاً في طقم السلسلة febi 33042 تنتوافق مع febi 33045 و Z22YH !

لمنع سلسلة التوقيت من القفز والتقويم أثناء دوران المحرك، يجب عدم إدخال شدادة السلسلة إلى وضع التشغيل لحين تركيب السلسلة. لمعرفة التفاصيل يرجى الرجوع إلى febiinfo المرفقة.
