Constatazione perdite dagli ammortizzatori

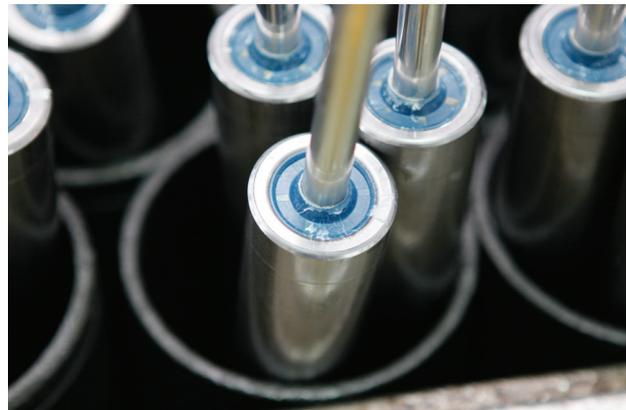
per ottenere una protezione ottimale dall'infiltrazione di acqua e polvere, le guarnizioni delle bielle, durante la produzione degli ammortizzatori, vengono trattate con uno speciale grasso di montaggio.

Quando l'ammortizzatore viene montato nel veicolo e riscaldato durante il funzionamento, il grasso di montaggio in eccesso può fluidificare ed essere scambiato per olio dell'impianto idraulico fuoriuscente.

Al fine di evitare inutili reclami e il conseguente tempo per il montaggio, è pertanto necessario pulire le superfici interessate e verificare nuovamente la perdita dopo aver eseguito una prova su strada. In caso di dubbio questa procedura deve essere ripetuta più volte.

Un difetto sussiste solo in caso di una grande quantità di liquido fuoriuscente e un evidente effetto ammortizzatore pregiudicato!
