Bulletin Technique N° 176  
**POMPES D'ASSISTANCE DE DIRECTION**  
**DP3092 - DP3134**

MAJ 03.2014

**DIRECTION**

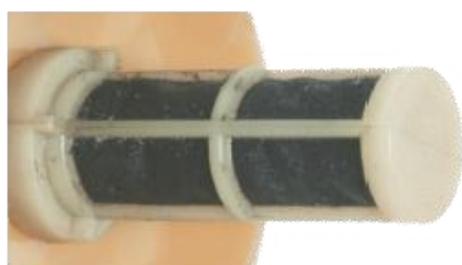
Lors de l'installation de cette pompe de direction, il est très fréquent de rencontrer un problème de mise en fonctionnement. Ce problème est identifié par le fonctionnement très bruyant de la pompe et la diminution par intermittence de l'assistance de direction hydraulique (Direction plus dure).

La cause principale n'est pas la pompe de direction, mais la crépine fixe (Photo 1) contenue dans le réservoir de liquide de direction (Photo 2) qui est obstrué par des impuretés. Malgré un rinçage méticuleux du circuit de direction, les impuretés s'accumulent à cet endroit. Une fois la contamination installée sur les mailles de la crépine, celle-ci limite le débit d'aspiration de la pompe, augmente la pression de travail, ce qui provoque une aspiration d'air par la pompe de direction, et en conséquence la détérioration rapide des plateaux de pression par cavitation.

Pour éviter ce phénomène, il est **impératif** d'effectuer le démontage du réservoir de liquide de direction avant l'installation de la pompe, et de vérifier la crépine. Dans le cas où malgré un nettoyage complet de la crépine et du réservoir, il subsiste des particules, **il faut remplacer le réservoir.**

A titre indicatif et sous réserve de changement du constructeur, référence du réservoir : 1420238
