# PRODUCT KNOWLEDGE

## DAÑOS DE PISTONES – DETECCIÓN Y REPARACIÓN

## 2.4.5 ROTURA DE LA PARED O CORDÓN ENTRE SEGMENTOS

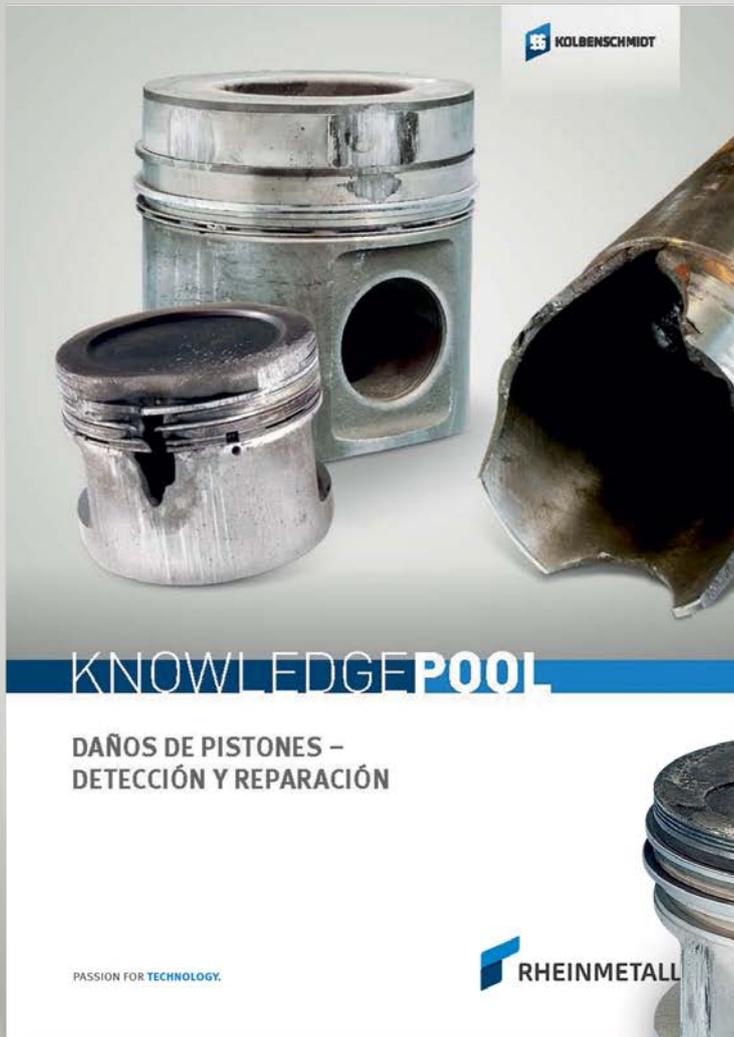
Fig. 1

- Rotura de la pared o cordón entre segmentos en un lado del pistón entre el primery el segundo segmento de compresión (Fig. 1).
- La rotura, partiendo del fondo de la ranura superior se amplía hacia el material del pistón. Salida en el fondo de ranura de debajo (Fig. 2).
- La rotura se amplía hacia abajo.
- Sin gripados en el pistón o consecuencias del sobrecalentamiento.

La causa para las roturas de la pared no es el fallo del material, sino la fatiga del material. Se diferencian 3 causas:

Las roturas de la pared o cordón entre segmentos por combustión detonante aparecen mayormente en el lado de presión. La causa de una combustión detonante en el motor diésel es un encendido retardado.
