# Blue Print ADT37025, ADT37039, ADT37063

Aplicações:  
Toyota Rav4 2.0VVTi (Modelo ACA20/21 - 1AZ-FE)

## TOYOTA RAV4 – IDENTIFICAÇÃO DA POSIÇÃO DO SENSOR DE OXIGÉNIO A PARTIR DE CÓDIGOS DE AVARIA

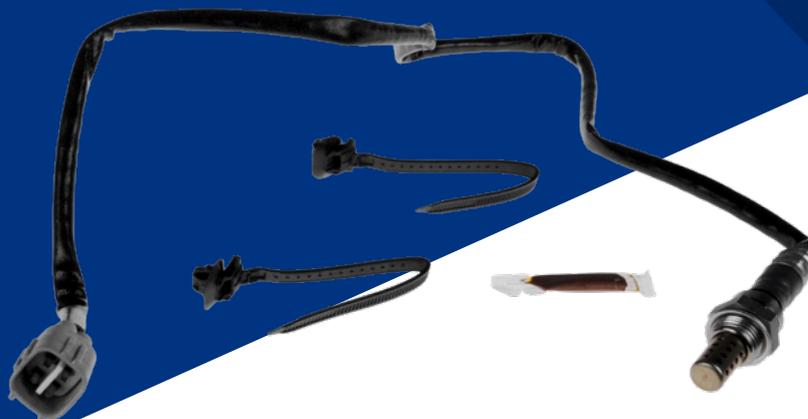
Os modelos Toyota Rav4 2.0VVTi construídos entre maio de 2000 e julho de 2003 (modelos tipo ACA20 e ACA21) estão equipados com quatro sensores de oxigénio.

Dois antes do catalisador e dois depois do catalisador.

Estes aparecem no catálogo da Blue Print como sensores LH/RH e Superior/Inferior.

A maioria dos equipamentos de diagnóstico e manuais de reparação referir-se-á a estes sensores como Sensor 1/Sensor 2 e Bancada 1/Bancada 2.

por ex., P0057 – Anomalia no circuito do aquecedor do Sensor 2 Bancada 2

Bancada 1 = LH (esquerda)

Bancada 2 = RH (direita)

Sensor 1 = Superior

Sensor 2 = Inferior

Assim, um código de avaria “Bancada 2 Sensor 2” refere-se a um problema relacionado com o circuito do sensor de oxigénio “RH Inferior”.
