## أضرار المكابس – اكتشافها وإصلاحها!

# أضرار المكابس وأسبابها

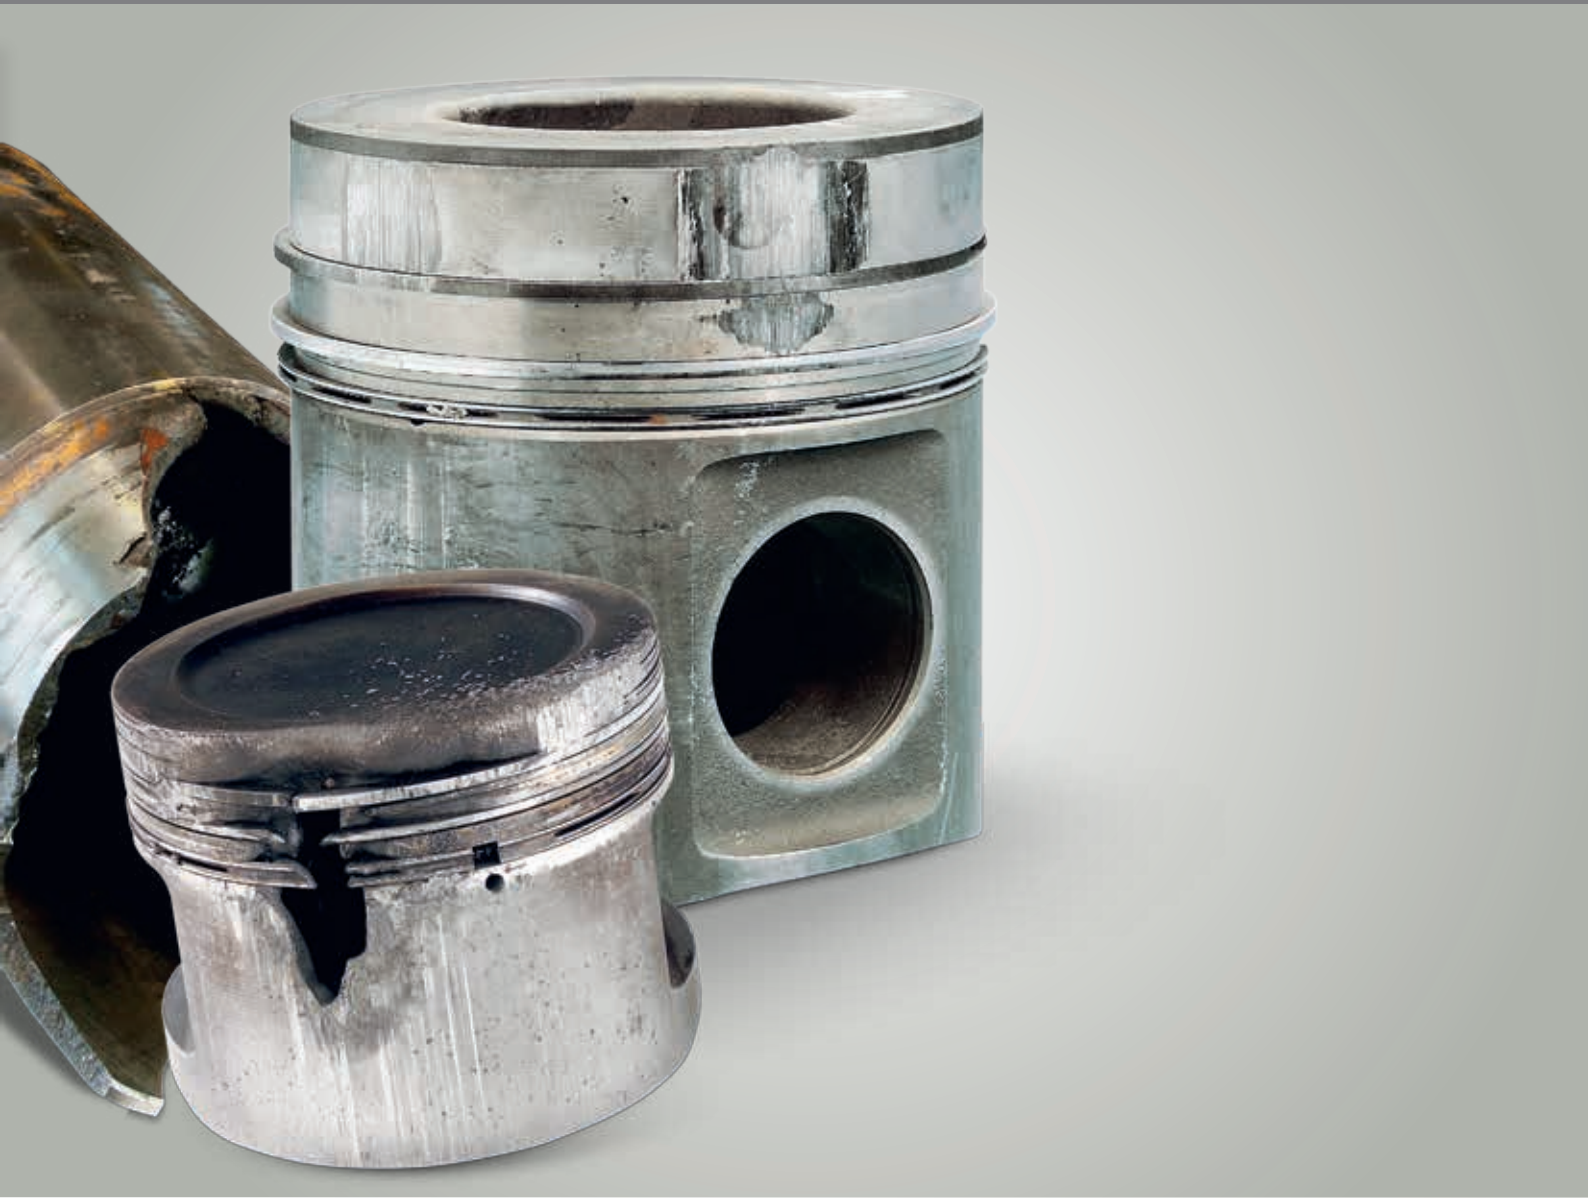
- انكسار القضيب الحلفة بأحد جوانب المكس بين حلقا
- الإحكام الأول والثانية (صورة ١)
- كسر - ابتداء من أرضية التوجيه الشوية مثل في الماء
- مادة المكس السرب في أرضية التوجيه الواقعة أسفل
- (صورة ٢)
- الكسر يقع أسفل
- لا يوجد تآكل بالمكس أو علامات تدل على قوة الضغط

غالباً ما تظهر تشققات القضيب الحلفة على الاحتراق المصعوب بطرق بجانب التسبب. يرجع السبب في الاحتراق المصعوب بطرق مع محرك الديزل إلى تآكل التواء.

التقييم  
لا ترجع تشققات القضيب إلى وجود عيوب في المادة ولكن زيادة التحميل عليها. يوجد ٣ أسباب لتشقق:
