**SI 0078**  
Sadece uzman personel için!  
1/2

## HATALI EŞLEŞTİRME NEDENİYLE VAKUM POMPASI HASARLARI

AAB motor kodlu VW T4 motorda, silindir kapaklarında yapılan bir değişiklikten dolayı vakum pompalarında sık sık yanlış seçim söz konusu olmaktadır. Yanlış pompaların monte edilmesi halinde şikayetler kabul edilmez.

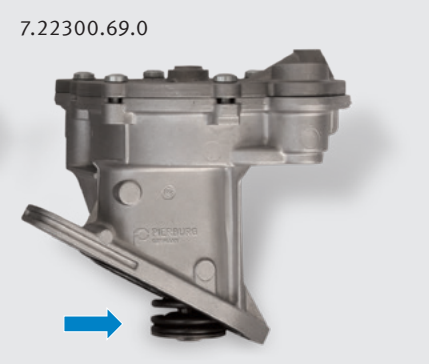
| Araç: VW Transporter LT, T4 (kamyonet, minibüs, panel van, California), Motor kodu: AAB | | |
| Silindir kapağı üst kapak yüzeyi | 11 delikli; Ø 5 mm | deliksiz |

**Hasar durumunu önlemek için mutlaka şasi numarası, araç tescil tarihi ve/veya eski pompanın parça numarası kontrol edilmelidir!**
