**PI 1904**

# PRODUCT INFORMATION

## MISE EN GARDE CONTRE LES CONTREFAÇONS

### DE LA TUBULURE D'ASPIRATION À COMMANDE SUR LE MERCEDES-BENZ M272

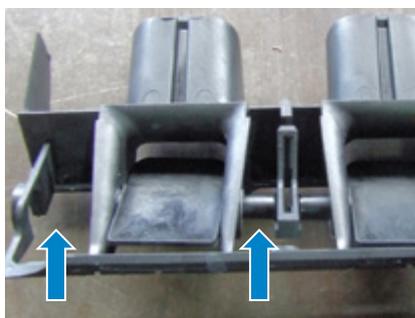
Fig. 5

- « ... tôle très fine au niveau de la tringlerie des commandes de vitesse, susceptible de se déformer rapidement (fig. 3). »
- « Le levier sort de son logement (fig. 4). La commande du capteur de positionnement des clapets s'en trouve erronée, ce qui peut entraîner un code de défaut. »
- « Le palier des clapets peut se rompre. » (Fig. 5)
- « Des pièces peuvent se détacher. » (Fig. 6)
- « La tringlerie produit des bruits clairement audibles en mode de conduite. »
- « Le montage de ces contrefaçons représente une négligence grave. »
