# Rupturas de hastes em válvulas de admissão e escape

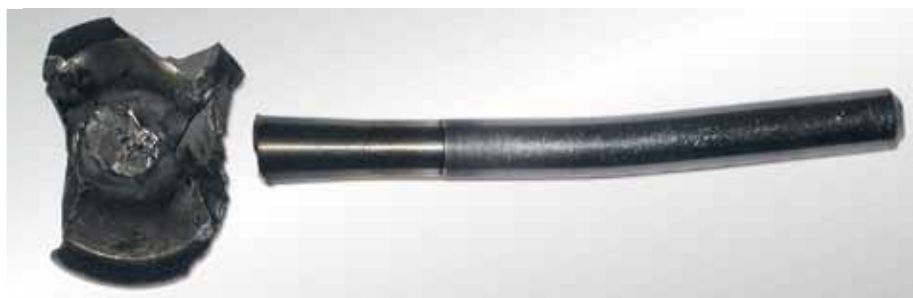
Fig. 1

No presente caso foram apenas trocadas as válvulas deformadas, ao reparar o cabeçote (a correia dentada se rompeu). Pouco tempo depois ocorreu novamente um dano no comando das válvulas. Ao desmontar o motor, foi encontrada uma válvula quebrada na extremidade da haste e no prato. A observação cuidadosa das peças permitiu apurar que a extremidade da haste se quebrou primeiro na área do entalhe inferior para as meias luas da válvula. No decurso posterior do dano, a válvula caiu na câmara de combustão onde colidiu com o pistão e foi destruída.
