FAG INFORMACIÓN DE SERVICIO

Diferencias visuales de los anillos sensores ABS

Se deben tener en cuenta los diferentes modelos de cubo de rueda

Fabricante: DAF

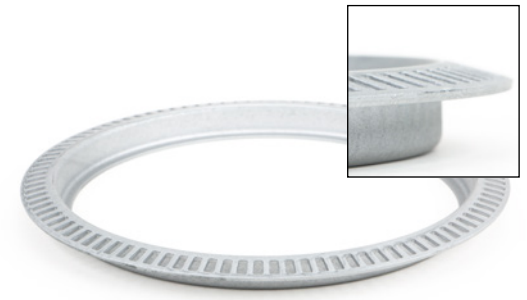
El número de artículo 434 0579 10 es adecuado para el cubo de rueda del modelo nuevo

Sin embargo, el anillo sensor ABS correspondiente es diferente en los dos cubos de rueda. Si se tuviera que sustituir, es importante reconocer las diferencias visuales para asignarlo correctamente.

El anillo ABS con el número de artículo 434 0580 10 es adecuado para cubos de rueda del modelo antiguo
