LuK INFO TECHNIQUE

Force d’actionnement de l’embrayage trop élevée

Fabricant : Mercedes Benz

Modèle : Atego I

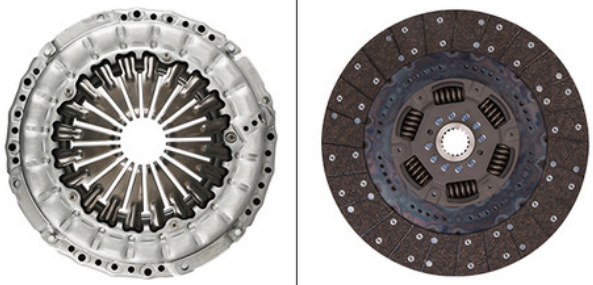
Image 1 : Kit d’embrayage 640 3014 09 (pour les véhicules avec servomoteur d’embrayage)

Le kit d’embrayage 640 3014 09 (pour modèles avec servomoteur d’embrayage) ne doit pas être installé dans un véhicule sans servomoteur d’embrayage. Sinon, l’embrayage ne pourrait pas être actionné ou serait très difficile à actionner et le véhicule ne pourrait pas être conduit.

Il existe deux versions de l’actionneur d’embrayage sur les boîtes de vitesses manuelles du modèle de véhicule spécifié ci-dessus. Il existe une version avec servomoteur d’embrayage et une sans. Pour les modèles équipés d’un servomoteur d’embrayage, le kit d’embrayage 640 3014 09 doit être utilisé. Pour les modèles sans servomoteur d’embrayage, le kit d’embrayage 640 3111 09 doit être utilisé.

Pour éviter une affectation incorrecte, le catalogue comprend des informations (pour véhicules avec/sans servomoteur d’embrayage) pour les kits d’embrayage correspondants. Ils permettent d’identifier clairement le kit à utiliser.
