**Technical information 2009037**

## TECHNICAL DATA SHEET 2009037

Pay particular attention when replacing this turbo in vehicles: Saab 9.3 and 9.5, 150 CV, 180 CV, 185 CV, petrol engine 2000 CC and 2300 CC.

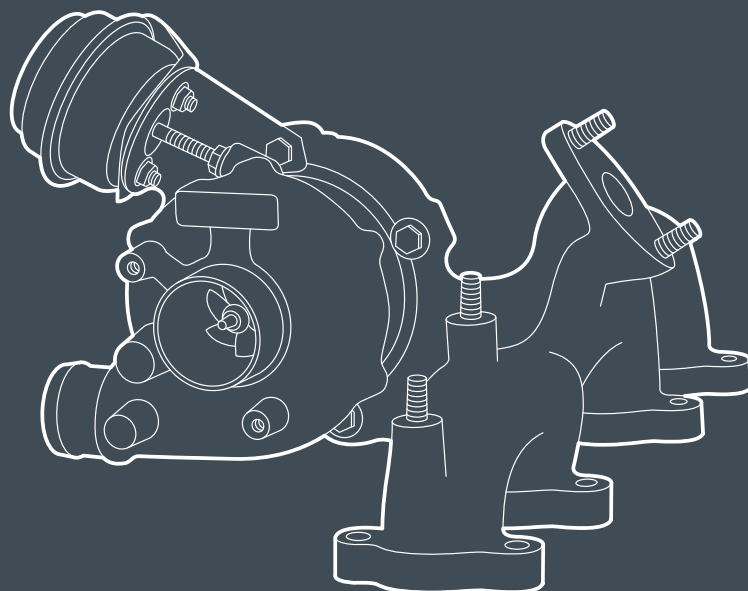
To ensure a long life of your new turbocharger, please follow the directions within this folder before mounting.

Replace the oil strainer and the oil inlet hose.

The turbo oil feed system tends to become blocked. Many of the failures in this turbo are caused by abrasives in the oil, collected in the filter system.
