活塞故障
发现并排除

活塞故障 - 发现及排除!

本手册旨在向有兴趣的读者最深入地介绍内燃机不同的损坏可能性并用作专业人员在诊断和确定故障原因时的辅助手段。正如医学诊断那样, 发动机损坏的评估也需要一种全面的观察方法, 以便确定那些常常并不明确的原因。

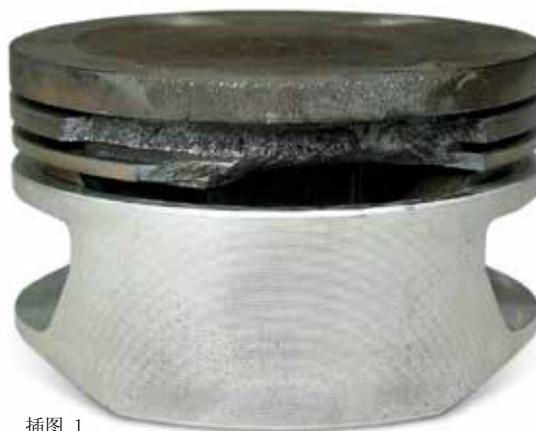
插图 1

在活塞的一侧在第一个和第二个压缩环间可以看到环岸破裂的现象（插图 1）。

破裂处始于槽底的环岸上边缘，并倾斜地深入活塞材料中。在靠近环岸下边缘的位置上，破裂继续朝外侧发展并最终终止于环岸下边缘及其下的槽底上。在活塞环岸上环岸破裂旁，可以看到向下扩散的纵向裂纹。活塞上看不到磨损或者过热的迹象。

虽然在出现问题时人们总是归咎于材料缺陷，但这并不是环岸破裂的真正原因。环岸破裂主要是因为材料受到过大的负荷而造成的。而这类的负荷主要可分为三种：

也就是说，燃油中的辛烷值不能满足发动机在各工作模式下的需求（同时请参加第 3.4.1 章节“因燃烧过程引起的干扰导致的活塞故障：概述”）。因爆震燃烧导致的环岸破裂一般发生在受压侧。如果是柴油发动机，则只有点火滞后才会引起爆震燃烧。

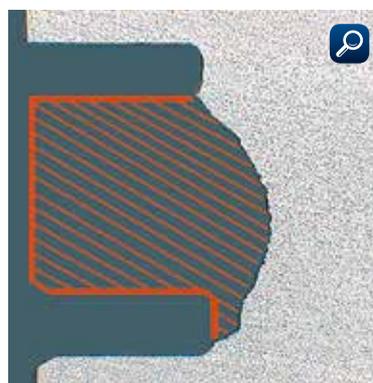
插图 2 活塞环岸的截面图
