**PI 2029**

# PRODUCT INFORMATION

## FOLGA DE MONTAGEM DO PISTÃO AMPLIADA

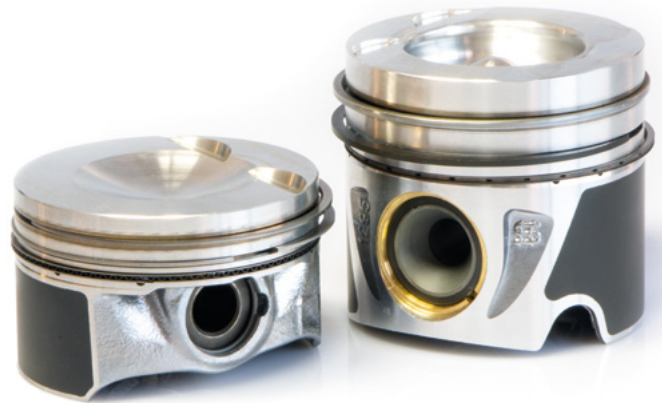
Ao contrário da tendência, de a folga de montagem do pistão ser cada vez menor, alguns fabricantes de motores aumentaram significativamente a folga de montagem do pistão em motores individuais. Em alguns casos, isso se aplica apenas a variantes de motor individuais dentro de uma família de motores.

Essa medida visa reduzir os coeficientes de fricção internos do motor. Em combinação com óleos de motor mais líquidos, um brunimento mais suave e uma tensão mais reduzida dos anéis do pistão, bem como uma concepção correspondente de todo o motor, se pretende reduzir o consumo de combustível e as emissões associadas.
