Искате да проверите нивото на маслото в 5 степенната автоматична скоростна кутия (722.6) на Mercedes-Benz? Няма проблем!

За: Mercedes-Benz с 5 степенна авт. скор. кутия 72.6

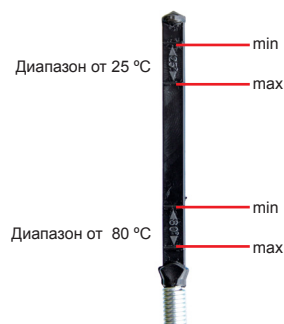
Когато проверявате нивото на маслото, вкарайте докрай щеката в тръбата за наливане. Тръбата се различава по дължината си тъй като споменатата скоростна кутия по-горе се монтира на различни модели. При достигане на щеката на дъното на кутията, част от нея може да остане да стърчи (фиг.4).

Уверете се, че сте махнали щеката след проверка на нивото на маслото! Осигурителната капачка може отново да бъде възстановена с новия блокиращ щифт (febi 44204).
