febi 36542

5-степ автоматични трансмисии
на Mercedes-Benz

Ориг. no. 140 270 11 61 S1

Кит управляващ блок за автоматична трансмисия

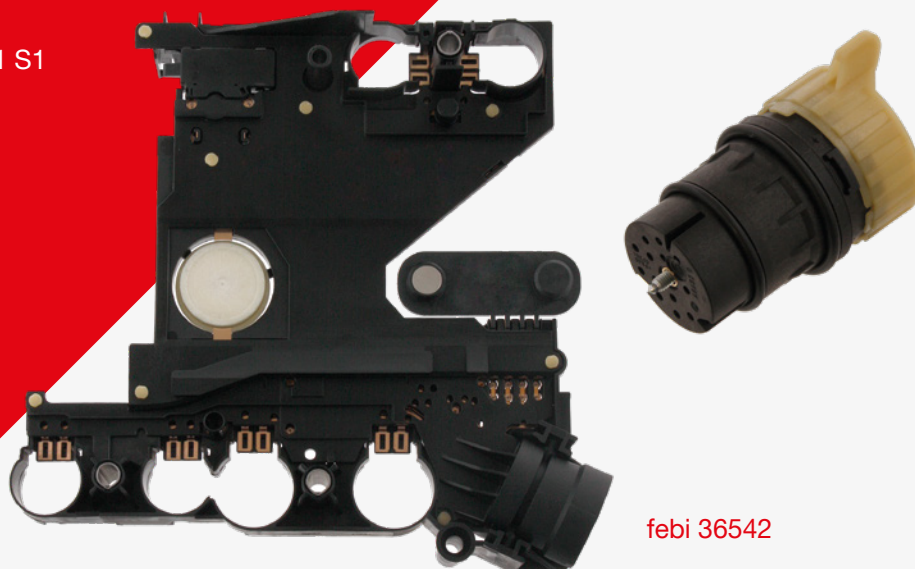
Сензорите на управляващия блок залепват, заради отлаганията в трансмисионното масло. В резултат на това смяната на предавките в трансмисията спира.

Винаги заменяйте щекера заедно с управляващия блок. В противен случай може да протече масло от управляващия блок. В резултат маслото пробива уплътнителя и може да навлезе през отворите за жиците в управляващия блок на трансмисията и да причини неговата повреда.

Поради тази причина febi доставя пълния комплект febi 36542, който включва управляващия блок febi 32342 и щекера febi 36332 за автоматична трансмисия. Тази комбинация осигурява професионален ремонт и избягва бъдещи оплаквания. Това спестява време и пари и на сервиза и на клиента!
