# 10210900

R01068

# LEXUS, TOYOTA

c.c. 4461 (cm3) 86 (mm)

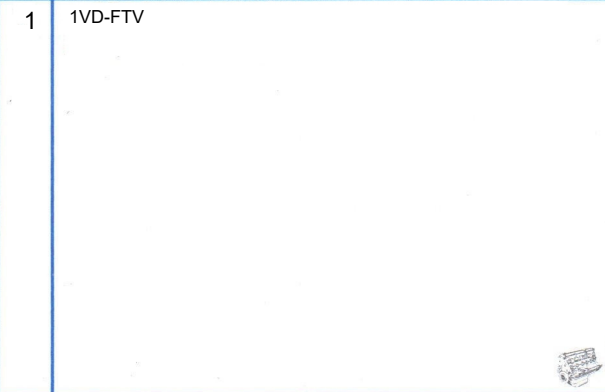
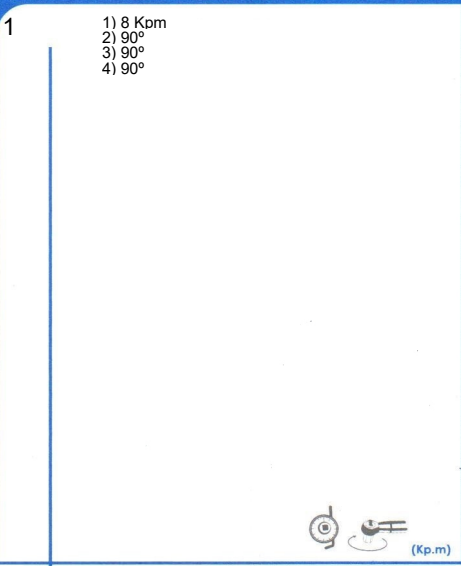
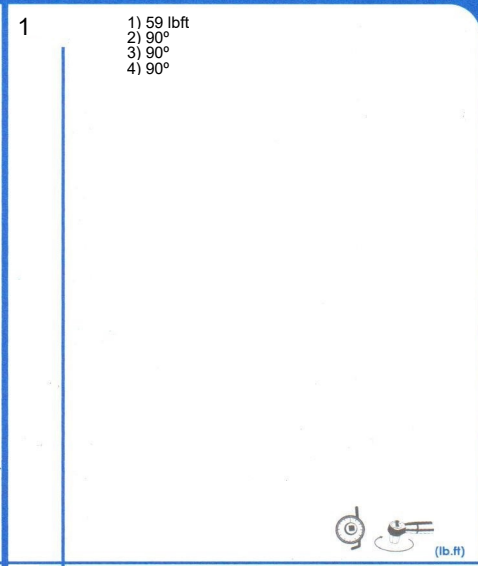
MLS	
ALUMINIUM ALUMINIO	0.5 / 1.0 µm	2.3 µm MAX
CAST IRON FUNDICIÓN	1.5 / 1.8 µm	3.8 µm MAX

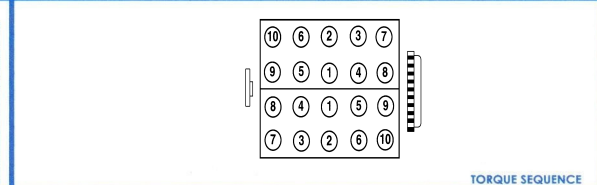
**-90° +**  
**-180°**  
<>

LOOSEN 90° AND TIGHTEN BOLT BY BOLT RESPECTING THE SPECIFIED TORQUE AND ORDER  
AJUSTAR 90° Y APRETAR TORNILLO A TORNILLO CON EL PAR Y ORDEN ESPECIFICADOS  
SOLICEN: ALL THE BOLTS  
AJUSTAR TODOS LOS TORNILLOS  
RUN THE ENGINE UNTIL TOTAL OPENING OF THE THERMOSTAT  
LET THE ENGINE COOL DOWN FOR 4 HOURS (WITH OPEN BONNET)  
OPEN THE CAP OF THE EXPANSION TANK OF THE WATER COOLING CIRCUIT  
RODAR EL MOTOR HASTA LA APERTURA TOTAL DEL TERMOSTATO  
DEJAR ENfriAR EL MOTOR CUATRO HORAS (CAPOT ABIERTO)  
ABRIR EL TAPÓN DEL VASO DE EXPANSIÓN DEL CIRCUITO DEL AGUA DE REFRIGERACIÓN
