Blue Print ADT37025, ADT37039, ADT37063

Приложение:
Toyota Rav4 2.0VVTi (Model ACA20/21 - 1AZ-FE)

TOYOTA RAV4 - ОПРЕДЕЛЯНЕ НА ПОЗИЦИЯТА НА СЕНЗОРА ЗА КИСЛОРОД ОТ КОДОВЕТЕ ЗА ГРЕШКА

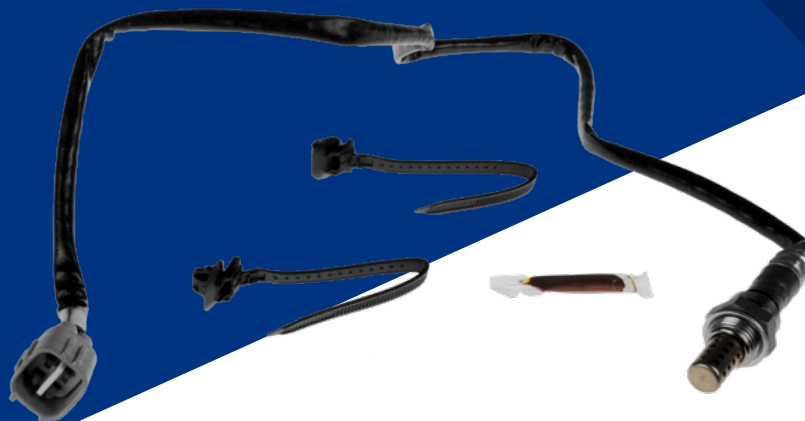
Моделите Toyota Rav 4 2.0VVTi произведени между Май 2000 и Юли 2003 (моделен тип ACA20 и ACA21) са оборудвани с четири кислородни сензора. Два преди и два след катализаторът.

Те се появяват и в каталога на Blue Print като ляв(LH)/ десен(RH) и горен/долен сензор.

Повечето диагностично оборудване и ръководства за ремонт описват тези сензори като Sensor 1/Sensor 2 и Bank 1/Bank 2

За по-лесен избор на правилния Blue Print сензор трябва да знаете следната информация:

Bank 1 = ляв (LH)

Bank 2 = десен (RH)

Sensor 1 = горен

Sensor 2 = долен

Следователно, код грешка "Bank 2 Sensor 2" посочва за проблем във веригата на десен горен (RH Lower) сензор за кислород
