3.7.2 Kolbenschäden durch gebrochene Kolbenbolzensicherungen

3.7 Schäden an den Kolbenbolzensicherungen

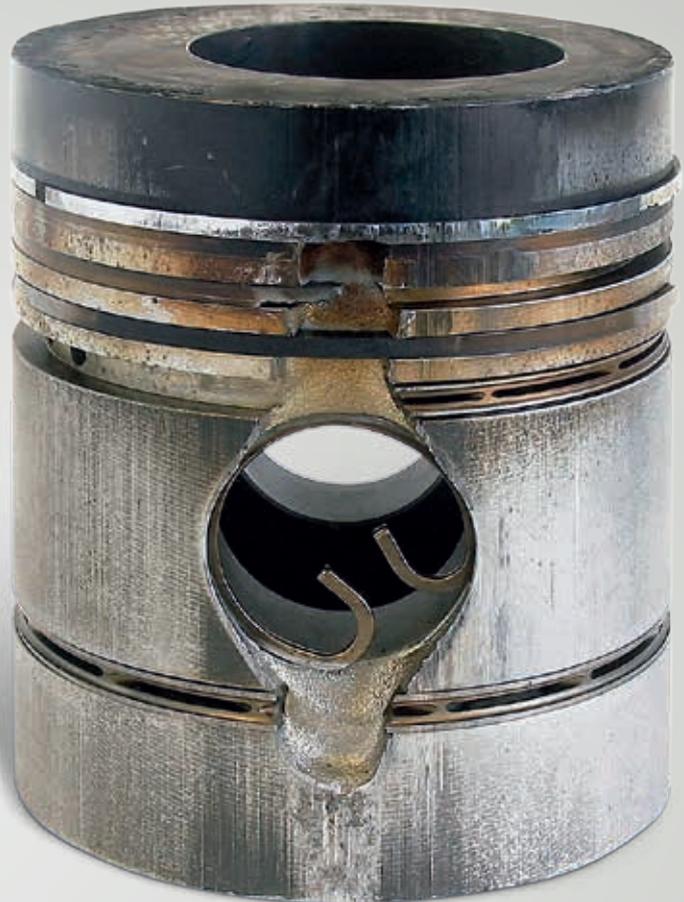
Abb. 1

- Bohrungsende der Bolzenbohrungen auf beiden Kolbenseiten stark ausgeschlagen, zum Teil bis ins Ringfeld hoch (Abb. 1).
- Ein Sicherungsring in der Sicherungsnut herausgesprungen und zerbrochen.
- Zweiter Sicherungsring beschädigt.
- Kolbenbolzen ist wegen fehlender Kolbenbolzensicherung nach außen bis zur Zylinderlaufbahn gewandert.
- Balliger Verschleiß der Stirnseite des Kolbenbolzens durch längeren Kontakt mit der Zylinderlaufbahn (Abb. 2).
- Laufbild vom Kolben unsymmetrisch.

Die Kolbenbolzensicherungen, als Drahtsprengringe oder Seeger-Sicherungen ausgeführt, werden im Betrieb nur durch einen Axialschub des Kolbenbolzens herausgedrückt bzw. herausgehämmert. Voraussetzung ist, dass sie richtig eingesetzt und nicht beschädigt wurden. Querschleunigungen des Kolbenbolzens treten immer dann auf, wenn die Kolbenbolzenachse nicht parallel zur Kurbelwellenachse liegt. Dies ist dann der Fall, wenn durch einen verbogenen Pleuel ein starker

Schrägstand des Kolbens entsteht. Bei den Hubbewegungen kommt es dadurch zu einem wechselnden Axialschub, durch den der Sicherungsring regelrecht herausgehämmert wird. Der herausgesprungene Sicherungsring klemmt sich dann zwischen den nach außen wandernden Kolbenbolzen, dem Kolben und der Zylinderlaufbahn ein.

- Axialschub des Kolbenbolzens im Motorbetrieb durch:
 - Pleuelverbiegung oder Pleuelverdrehung.
 - Schief gebohrtes Pleuelauge (Achsenunparallelität).
 - Zylinderachse nicht rechtwinklig zur Kurbelwellenachse.
 - Zu großes Pleuellagerspiel, insbesondere bei asymmetrischen Pleuelstangen.
 - Pleuelzapfen nicht parallel zur Kurbelwellenachse (Bearbeitungsfehler).
- Verwendung alter oder beschädigter Sicherungsringe.
- Unsachgemäß montierte Sicherungsringe.

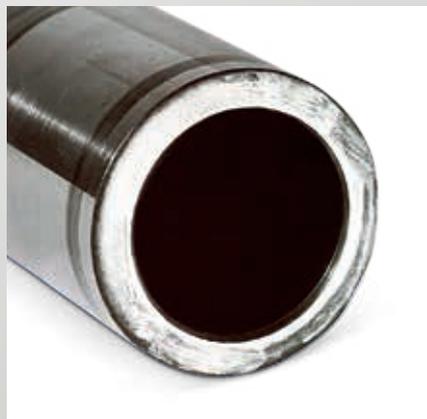
Abb. 2

kürzester Zeit verhämmern die Teilstücke durch ihre Massenkraft bei der Auf- und Abwärtsbewegung des Kolbens das Kolbenmaterial (Abb. 2). Einzelne Bruchstücke wandern durch den hohlen Kolbenbolzen und verursachen auf der gegenüberliegenden Kolbenseite ebenfalls entsprechende Zerstörungen.

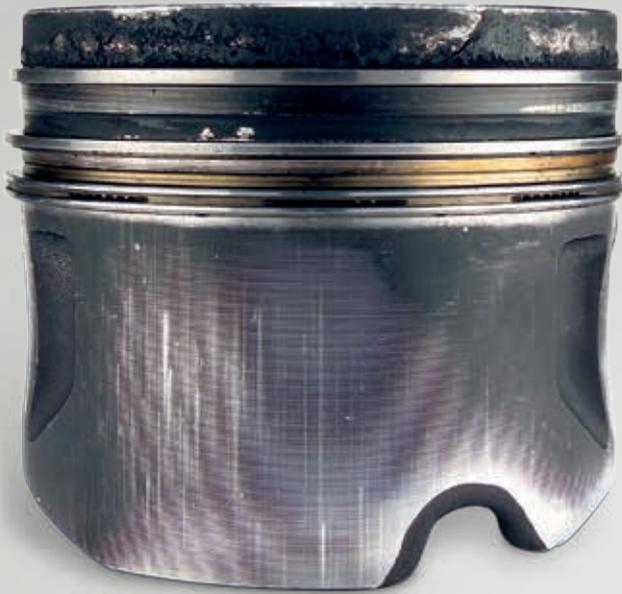
Abb. 4

- Unsymmetrisches Kolbentragbild (Abb. 4).
- Kolbenbolzennabe und Kolbenbolzen gebrochen (Abb. 5 und 6).
- Bolzenbohrung im Bereich der Sicherungsringe verhämmert.
