LuK INFORMACIÓN DE SERVICIO

Fuerza de accionamiento del embrague demasiado alta La asignación incorrecta del embrague provoca un fallo de funcionamiento

Fabricantes: Mercedes Benz

Modelo: Atego I

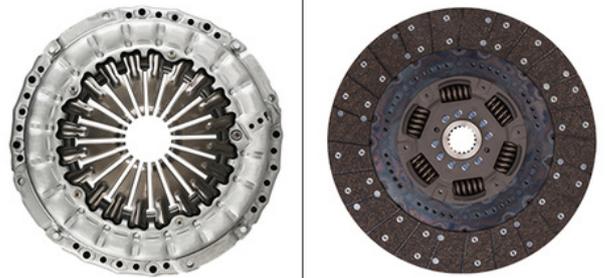
Imagen 1: Juego de embrague 640 3014 09 (para vehículos con servo de embrague)

Existen dos versiones del actuador del embrague en las cajas de cambios manuales del modelo de vehículo especificado anteriormente: con y sin servo de embrague. En los modelos con servo de embrague, debe utilizarse el juego de embrague 640 3014 09. En los modelos sin servo de embrague, debe utilizarse el juego de embrague 640 3111 09.

El juego de embrague 640 3014 09 no debe instalarse en modelos de vehículos que no dispongan de servo de embrague, ya que el embrague no podría accionarse o lo haría con mucha dificultad y el vehículo no podría circular.

Para evitar una asignación incorrecta, se incluye información (para vehículos con/sin servo de embrague) de los juegos de embrague correspondientes en el catálogo. Esto hace posible una identificación inequívoca.
